Tilstandsvurdering

## Fuglevadsvej 47- 49, 2800 Kgs. Lyngby

Sag "Lykkens Gave" Fuglevadsvej 47-49, 2800 Kgs. Lyngby,  
Sagsnr. 2023000500 / 2026002148  
Dato 10.02.2023  
Rev. Dato 21.09.2026  
Kunde Lyngby-Taarbæk Kommune –Center for Politik og Organisation, Jura  
Lyngby Torv 17  
2800 Kgs. Lyngby.

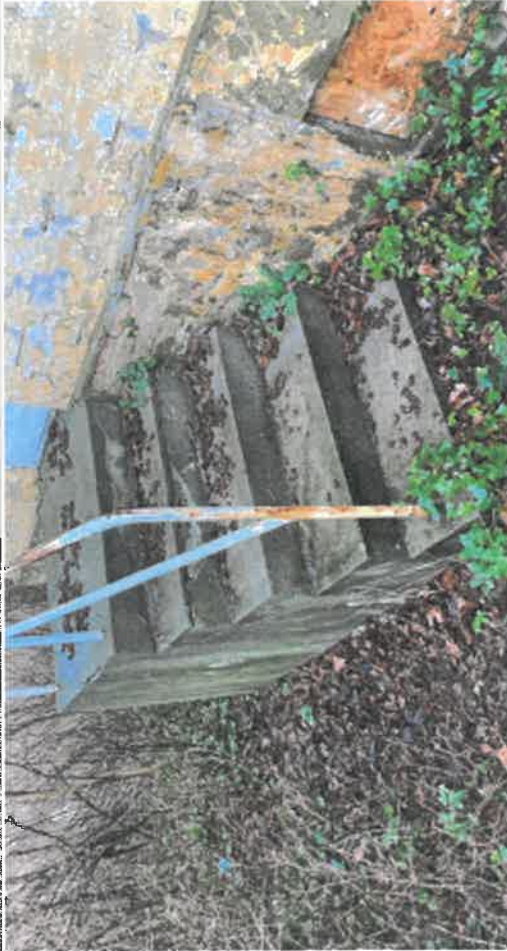
Fotos 1: 03-02-23, 10:20:45

| Beskrivelse | Udvendig trappe er registreret med løs puds/revnedannelser mv.. Stålværn ses med korrosion, og manglende fastgørelse mod facaden. | | Modtager<br>MORTAGET<br>10-02-23, 12:41:55<br>Bygningsejer/Administratør<br>Klient - | Ansvarlig<br>OPRETTET<br>03-02-23, 10:20:07<br>OBH Rådg. Ingeniører A/S<br>Peder Pedersen |

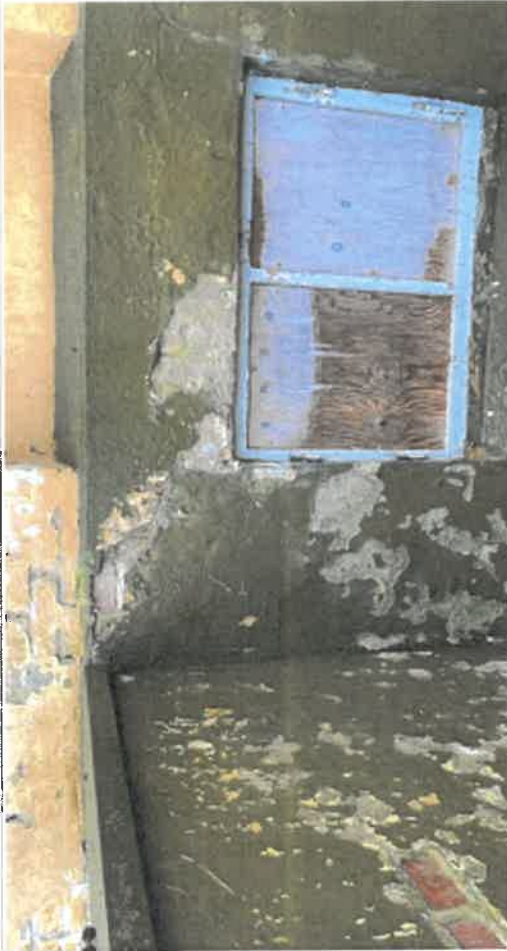
Fotos 1: 03-02-23, 10:10:40

| Beskrivelse | <div>Generelle afskalkninger af ydervægge herunder revnedannelse horisontale/ vertikale.</div> <div>Forhold uændret ifm. ny besigtigelse (15.09.2026)</div> | | |

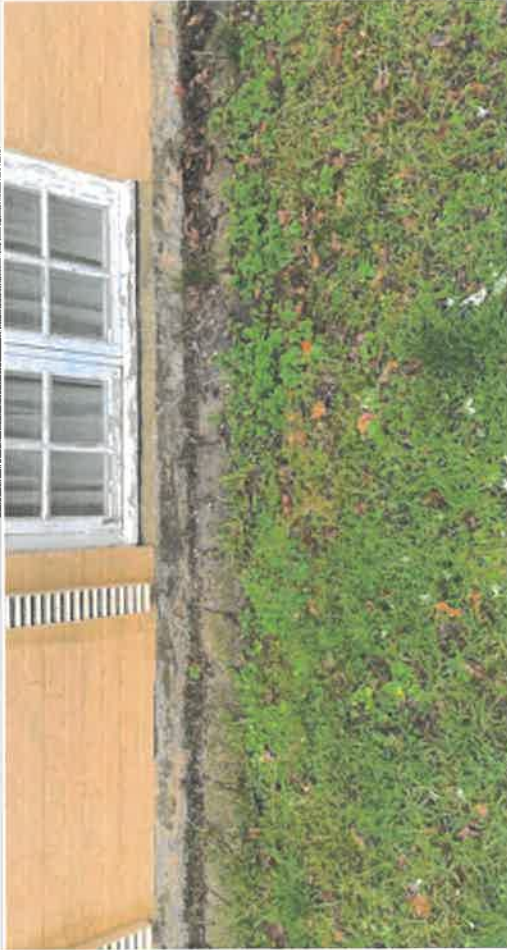
Fotos 1: 03-02-23, 11:18:21

| Der er registreret revnedannelser i fundamenter generelt bygning sidefløj. | | <div>MODTAGET</div> | OPRETTET | 03-02-23, 11:18:00 |

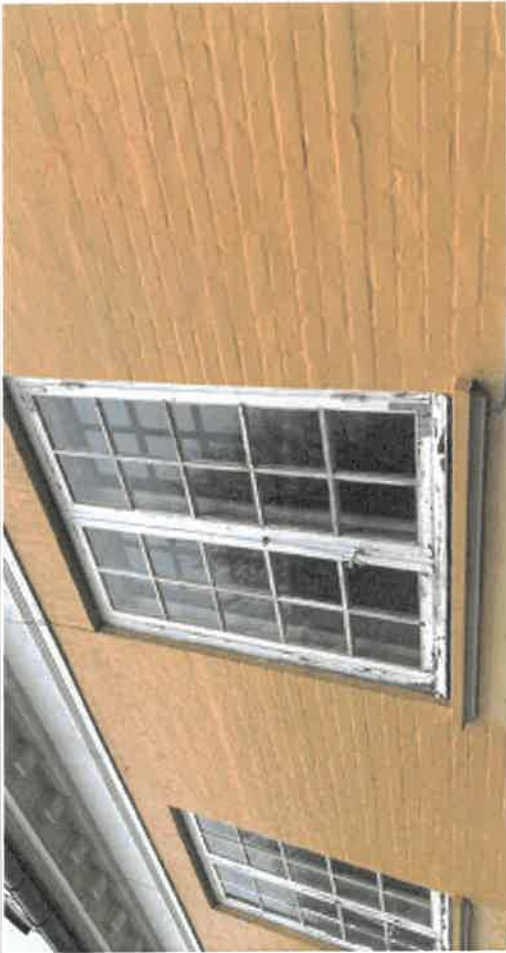
Fotos 1: 03-02-23, 11:30:46

| Mindre revnedannelse af facader, samt over stik | | <div>MODTAGER</div> <div>Byghingssejer/Administratør</div> <div>Klient -</div> | <div>OPRETET</div> <div>03-02-23, 11:32:18</div> <div>OBH Rådg. Ingeniører A/S</div> <div>Peder Pedersen</div> | |

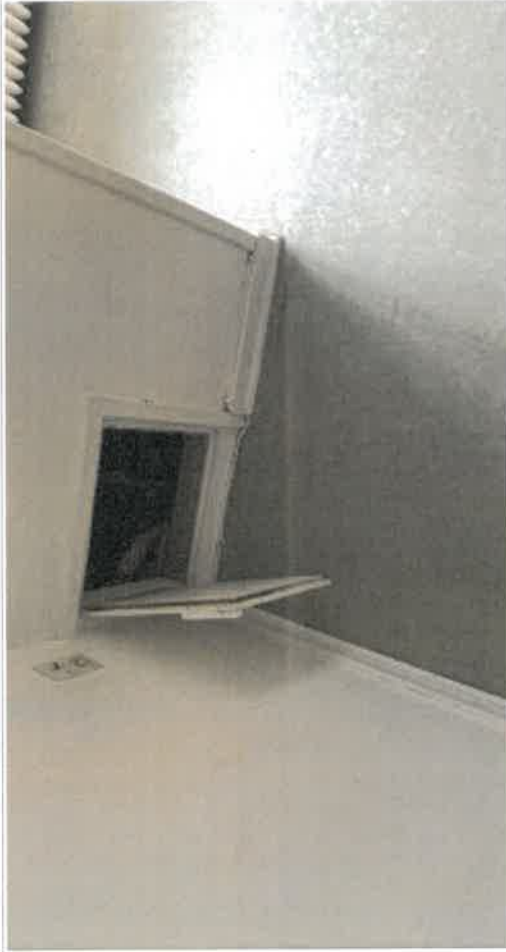
Fotos 1: 03-02-23, 12:26:55

| Beskrivelse | Indsigt til skunkrum via inspektionslem i skunkvæg. Varmerrør er registreret med mangelfuld isolering.<br>Forhold ikke registreret ifm. ny besigtigelse (15.09.2026) | |

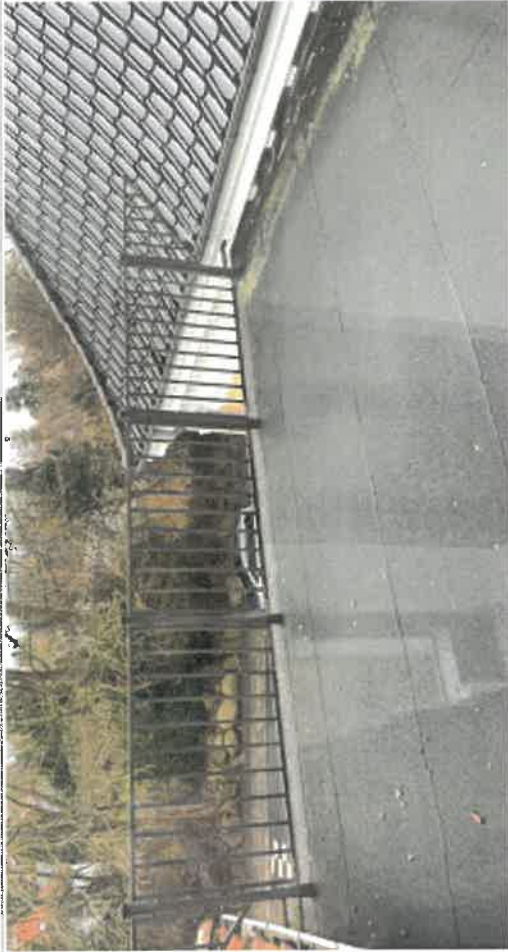
Fotos 1: 03-02-23, 13:39:52

| Der er registreret værn med korrosion.<br>Ryngingssten er registreret med afskalninger af glaserede overflader.<br><br>Forhold ændret ifm. ny besigtigelse (15.08.2026) | <div>MODTAGER</div> <div>Bygningssejer/Administrator</div> <div>Klient -</div> | <div>OPRETET</div> <div>03-02-23, 13:39:28</div> <div>OBH Rådg. Ingeniører A/S</div> <div>Peder Pedersen</div> |

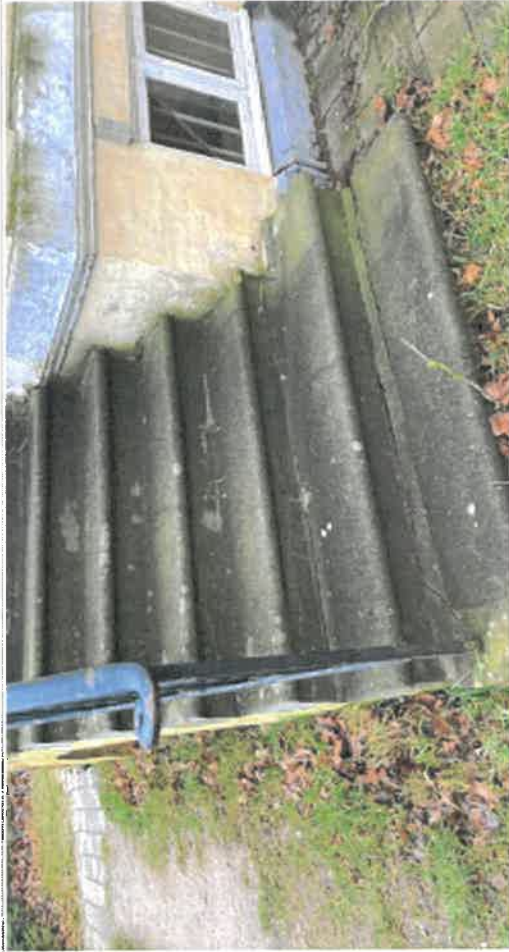
Fotos 1: 03-02-23, 13:55:09

| Beskrivelse | Udvendig trappe er registreret med løs puds/revnedannelser mv. Stålværn ses med korrosion, og manglende fastgørelse mod facaden.<br>Forhold uændret ifm. ny besigtigelse (15.09.2026) | |
