# VF - ZJ. EC Firskovvej 13 MW

Flagermus levestedsvurdering af træer ved Virumgårdsvej

Vestforbrænding

Dato: 5. oktober 2026

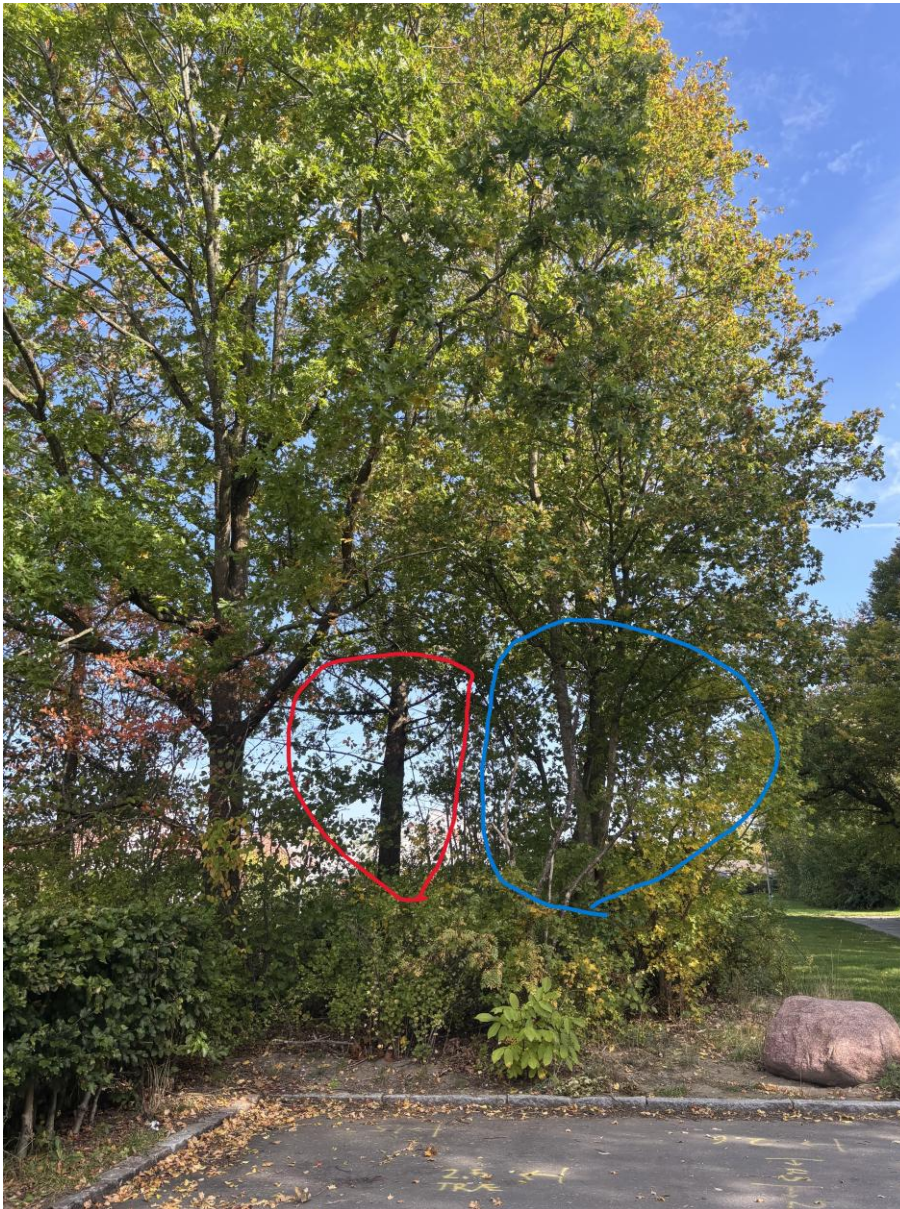
Figur 2.1: De to besigtigede træer markeret med hhv. blå (træ 1) og rød (træ 2). Træet markeret med rød skal evt. beskæres og træet markeret med blå skal fældes.

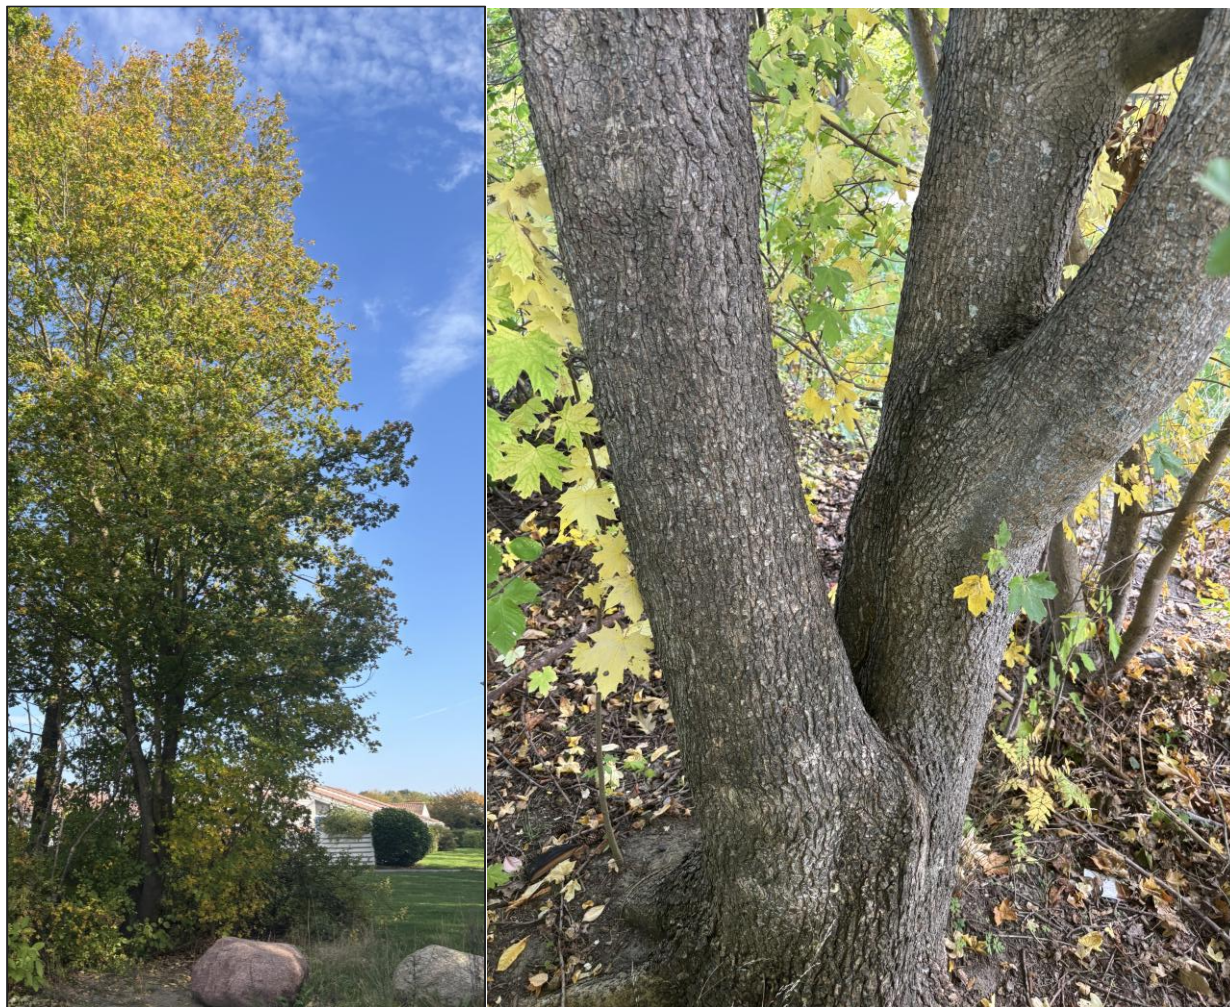
Træ 1 er et mellemstort navrtræ med en to-delt grundstamme (Figur 2.2). Der blev ikke registreret hulheder, sprækker, løs bark eller andre strukturer, som kunne udgøre potentielle yngle- eller rastesteder for flagermus. Træet vurderes derfor ikke at være egnet som yngle- eller rastested for flagermus.

Figur 2.2: Billeder af træ 1 (navrtræ), der fremstår sundt og rask og uden skader eller andre strukturerer, der kan udgøre egnede yngle- og rastesteder for flagermus.

På baggrund af besigtigelsen vurderes de to træer ikke at udgøre yngle- eller rastesteder for flagermus. Fældning af træ 1 og evt. beskæring af træ 2 vurderes derfor ikke at medføre beskadigelse eller ødelægning af yngle- eller rastesteder for flagermus og kan derfor foretages uden at påvirke den vedvarende økologiske funktionalitet af yngle- og rastesteder.

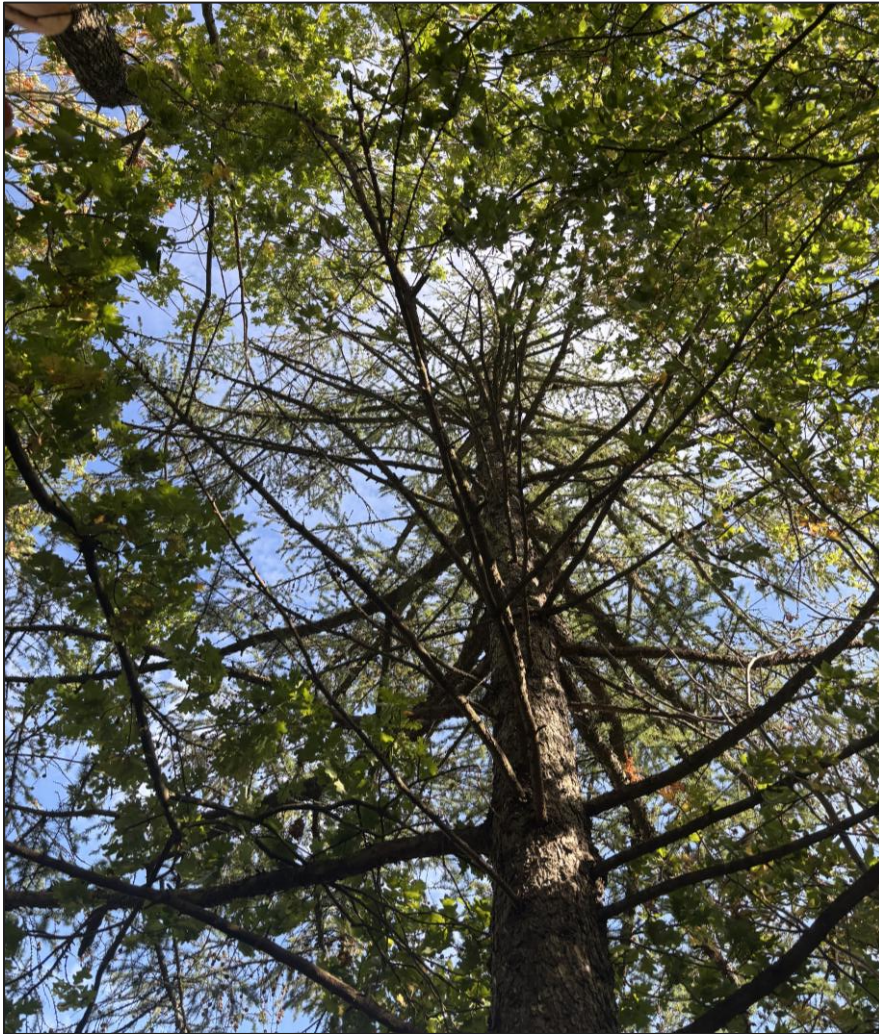
Træ 2 er et stort lærketræ (Figur 2.3). Der blev ikke registreret hulheder, sprækker, løs bark eller andre strukturer med potentiel egnethed som yngle- eller rastested for flagermus. Træet vurderes derfor ikke at være egnet som yngle- eller rastested for flagermus.

Figur 2.3: Træ 2 (lærketræ) der evt. ønskes beskåret.
