Furesøkysten

Registrering og analyse af landskabet mellem
Frederiksdals Jorde og Kaningården

1. februar 2007

Lyngby-Taarbæk Kommune

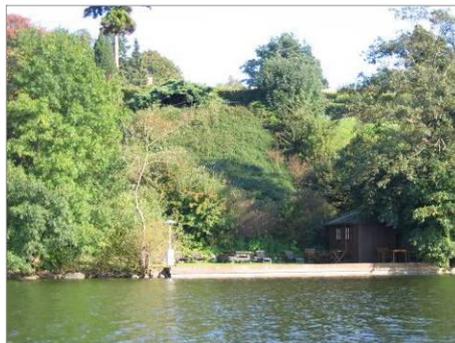
Furesøvej nr. 7 (matr. nr. 8cd)

Bredsikring: For sydlig side består bredsikring af bolværk bestående af lodrette brædder/stolper med en vandret overligger. For nordlig side gælder det at bredsikringen udgøres af kampesten og marksten.

Søbredden fremstår rolig i sit udtryk og der er en fin visuel og harmonisk overgang mellem træbolværket og stensætningen. Åbenheden ud mod søen er delvis kamufleret af løvvækst.

De 2 bådehuse / opbevaringsskure er sløret af vegetation og forringer ikke den visuelle oplevelse set fra søsiden. Kampestensmuren som er anlagt bag ved plankedækket fremstår overdimensioneret rent anlægstekniske og er desuden synlig set fra søsiden.

Skrænten fremstår som et frodigt tæppe og trappens synlighed varierer idet denne er anlagt inde i skrænt og derfor ligger delvis i skjul afhængigt af synsvinklen. Helhedsindtrykket er gennemgående roligt og enkelt.

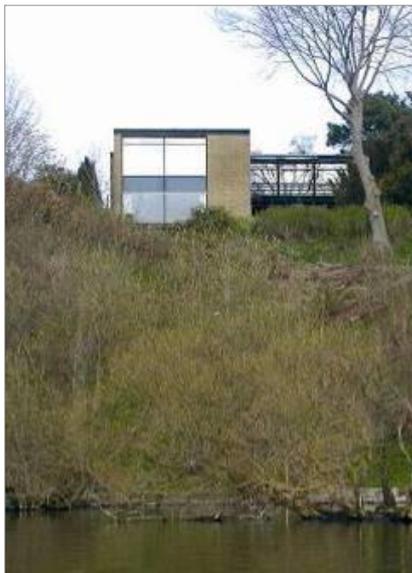
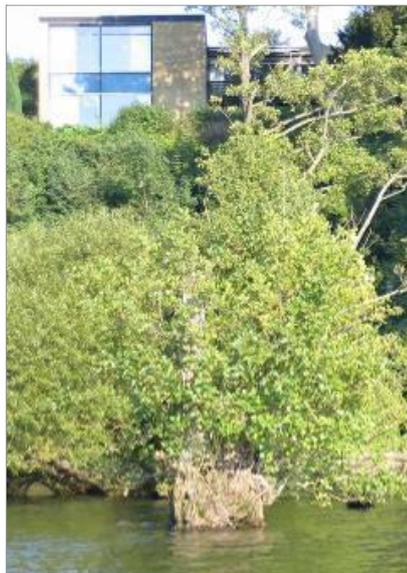
Furesøvej nr. 19 (matr. nr. 17ez)

Bredssikring: Træbolværk, anlagt med lodrette brædder.

Ekstra bemærkning: Midt for matriklen og ca. 15 m. ude i søen, ligger en lille ø. Øen består af en aflang sedimentaflejring og er beliggende på tværs af kyststrækningen. Den lille ø er bevokset med store, stynede piletræer, muligvis også rester af Rødel.

Søbredden fremstår med et relativt forsømt udtryk, dels fordi bolværket er nedslidt og dels fordi den foranliggende bevoksning ude på øen er svækket og i forfald. For sidstnævnte kan dette skyldes at vandstanden i Furesøen blev hævet for et par årtier siden (Denne vandstandsændring skete i forbindelse med et større bevaringsprojekt for naturværdierne i Vaserne ved Store Kalv).

Tæt og lav buskbeplantning samt enkelte løvtræer i naboskel gør at skrænten fremstår med et naturpræg.
