Tilstandsvurdering

## Fuglevadsvej 47- 49, 2800 Kgs. Lyngby

Sag "Lykkens Gave" Fuglevadsvej 47-49, 2800 Kgs. Lyngby,  
Sagsnr. 2023000500 / 2026002148  
Dato 10.02.2023  
Rev. Dato 21.09.2026  
Kunde Lyngby-Taarbæk Kommune –Center for Politik og Organisation, Jura  
Lyngby Torv 17  
2800 Kgs. Lyngby.

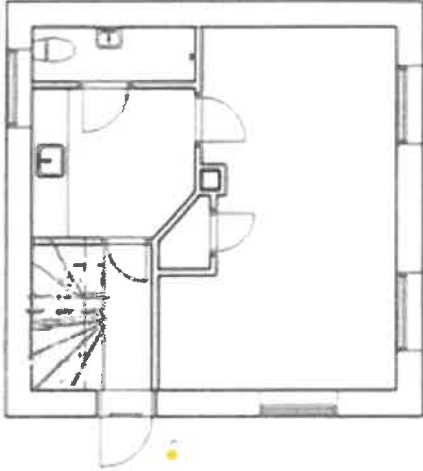
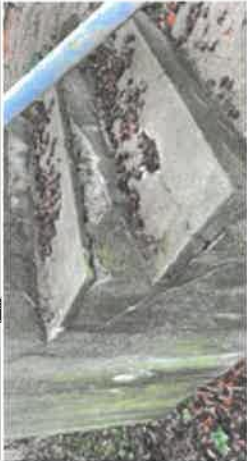
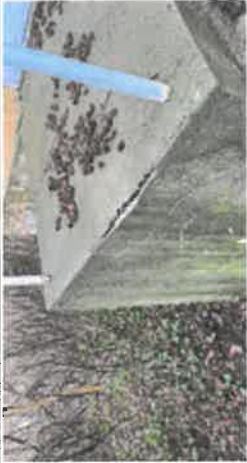
| Beskrivelse | Udvendig trappe er registreret med løs puds/revnedannelser mv.. Stålværn ses med korrosion, og manglende fastgørelse mod facaden. | | Modtager<br>MORTAGET<br>10-02-23, 12:41:55<br>Bygningsejer/Administratør<br>Klient - | Ansvarlig<br>OPRETTET<br>03-02-23, 10:20:07<br>OBH Rådg. Ingeniører A/S<br>Peder Pedersen |

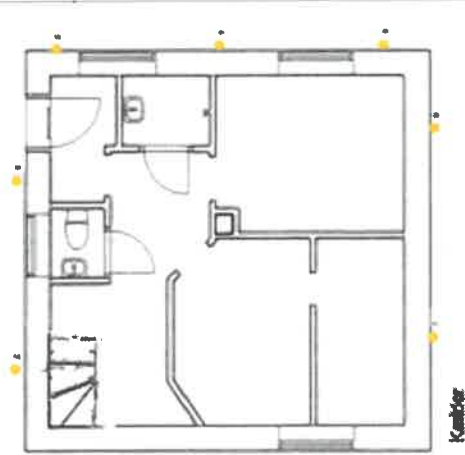
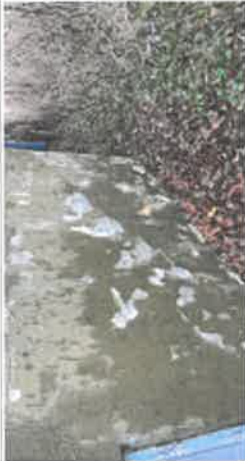
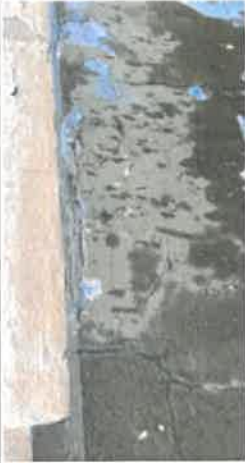
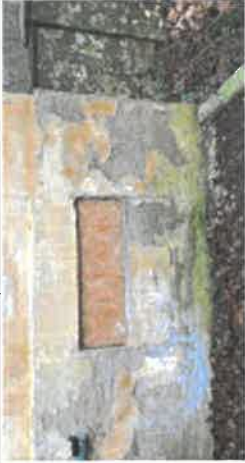
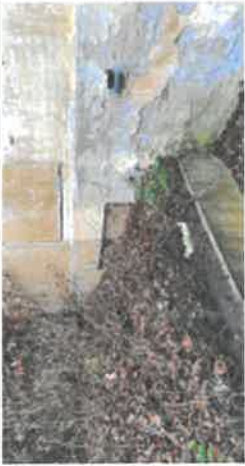
| Beskrivelse | <div>Generelle afskalkninger af ydervægge herunder revnedannelse horisontale/ vertikale.</div> <div>Forhold uændret ifm. ny besigtigelse (15.09.2026)</div> | | |

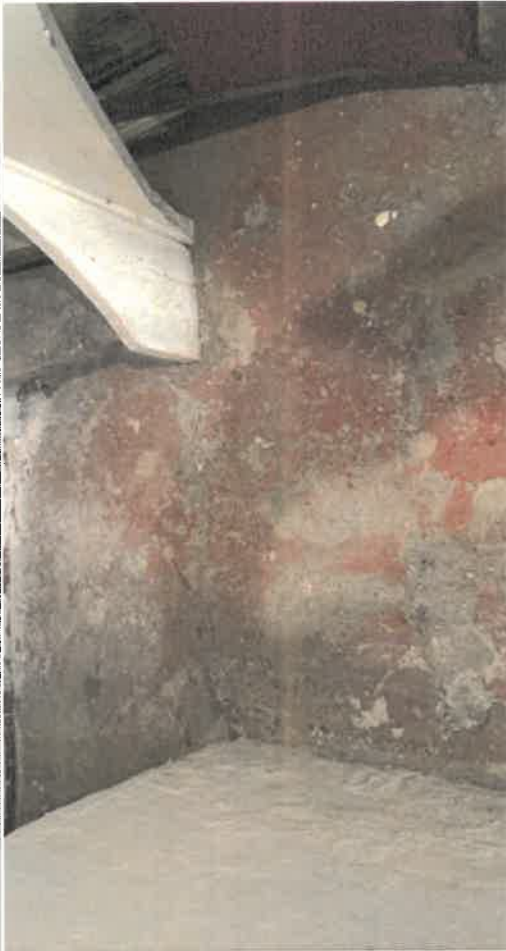
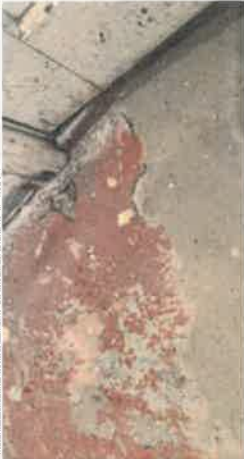
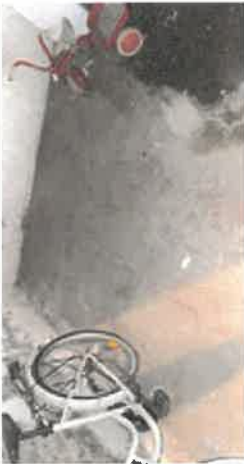
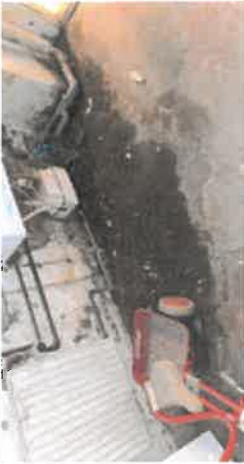
| Terrændæk beton (malet). Er registreret med afskallinger og revner. Der er registreret fugtig zone under varmtvandsbeholder mv. | | Ansvarlig | |

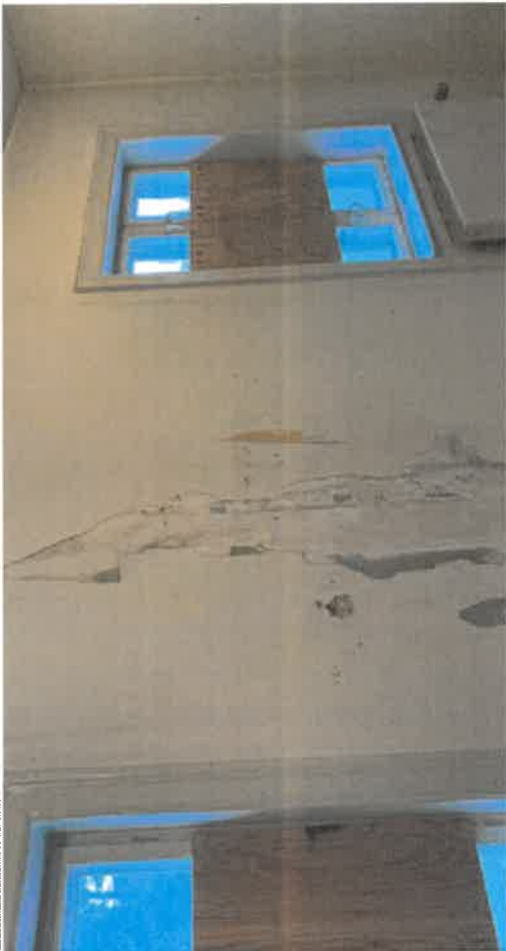
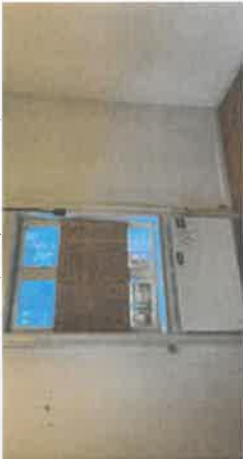
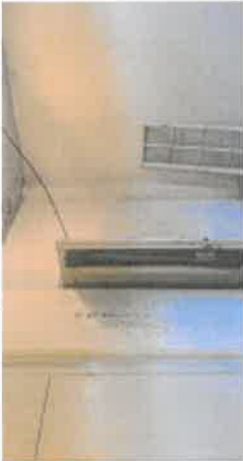
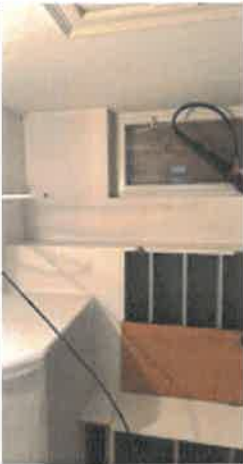
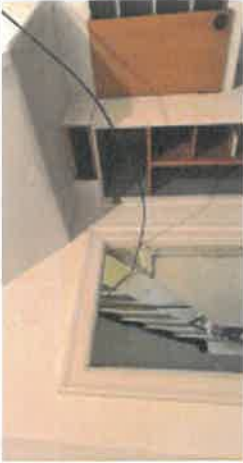
| Beskrivelse | Ydervægge. Puds på tegl er registreret med div. skader i overfladen<br>Forhold uændret ifm. ny besigtigelse (15.09.2026) | Modtager<br>MODTAGET<br>10-02-23, 12:41:56<br>Bygningssejer/Administrator<br>Klient - | |

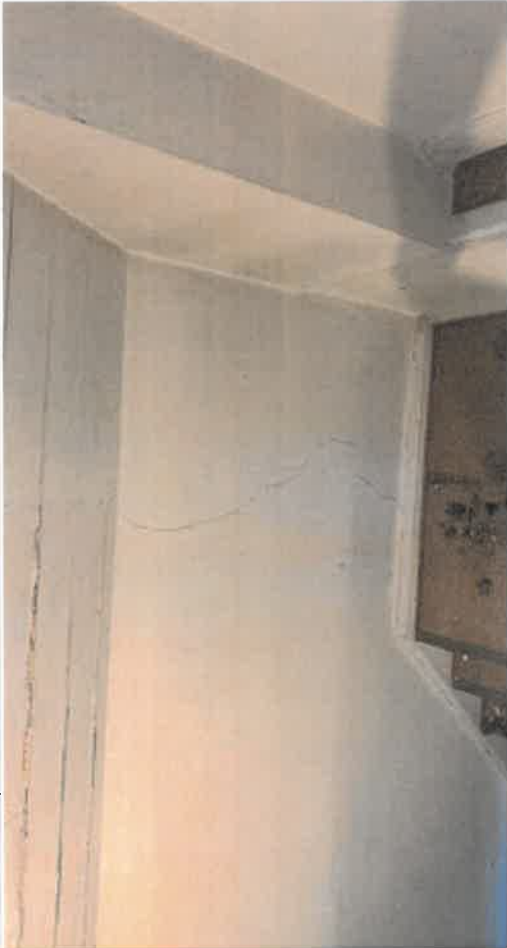
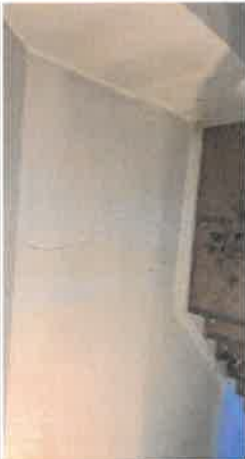
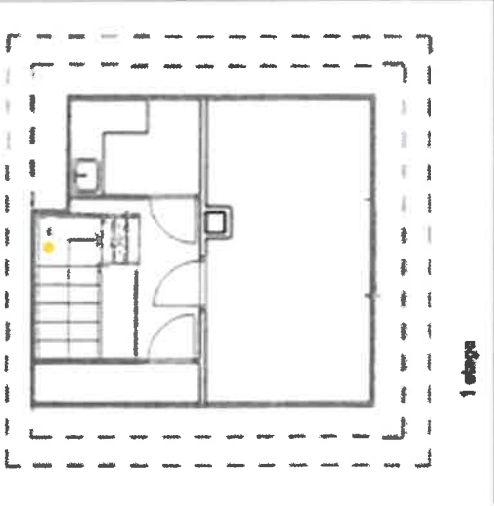
Revnedannelse i ydervæg.  
Forhold uændret ifm. ny besigtigelse (15.09.2026)

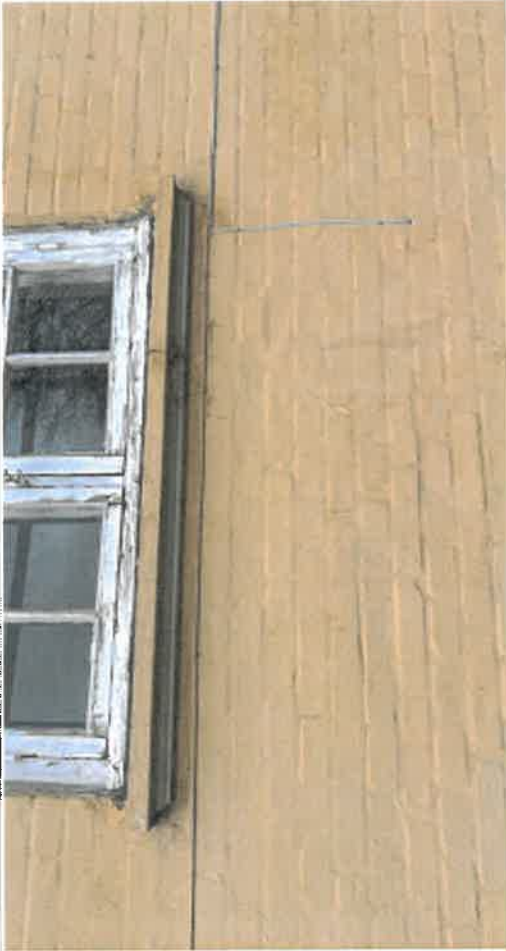
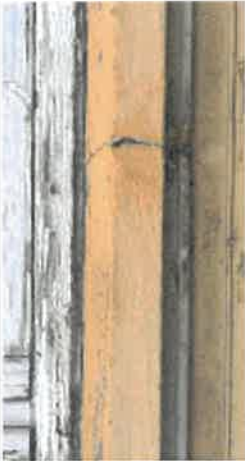
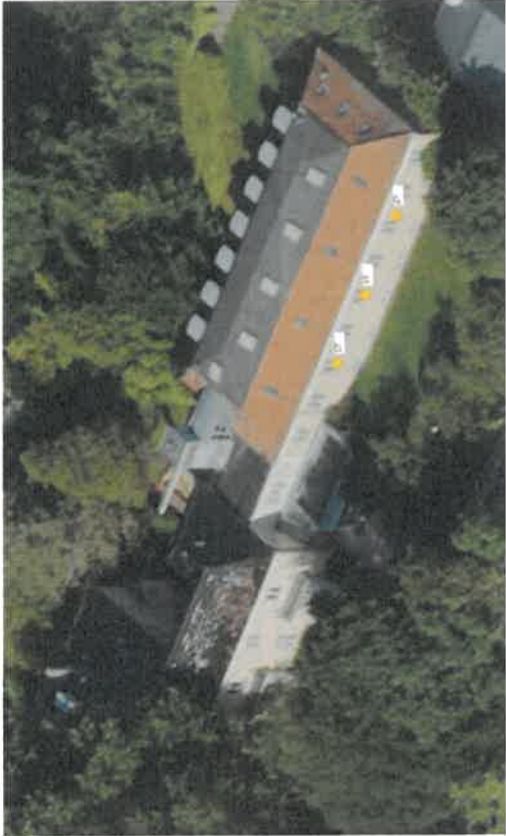
| #27 | Type: Forregistrering | Projektmappe: Fuglevadsvej 47 - 49 / Facader | | |

| Generelle revnedannelser i sølbænke | | MODTAGER | 10-02-23, 12:41:57 | 03-02-23, 11:18:54 |

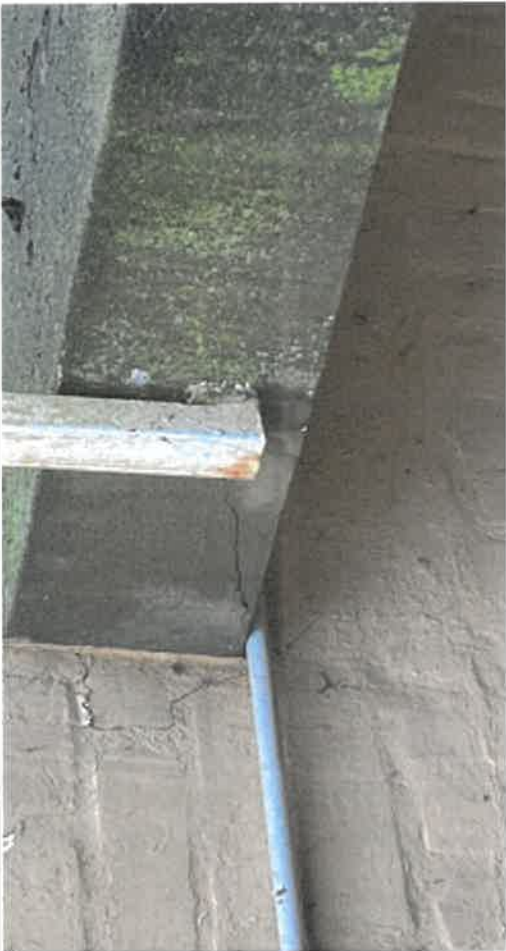
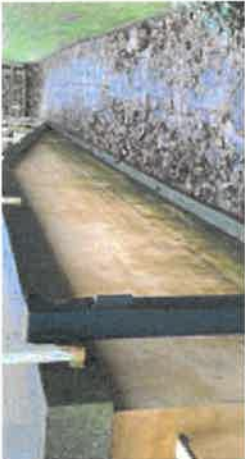
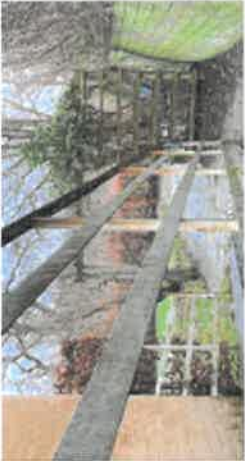
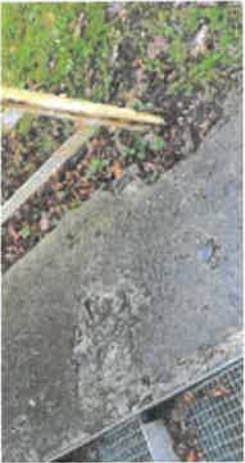
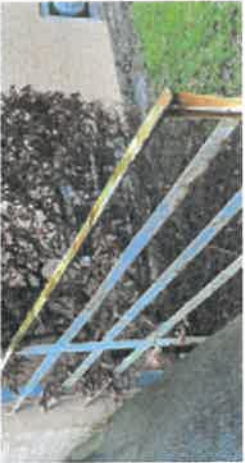
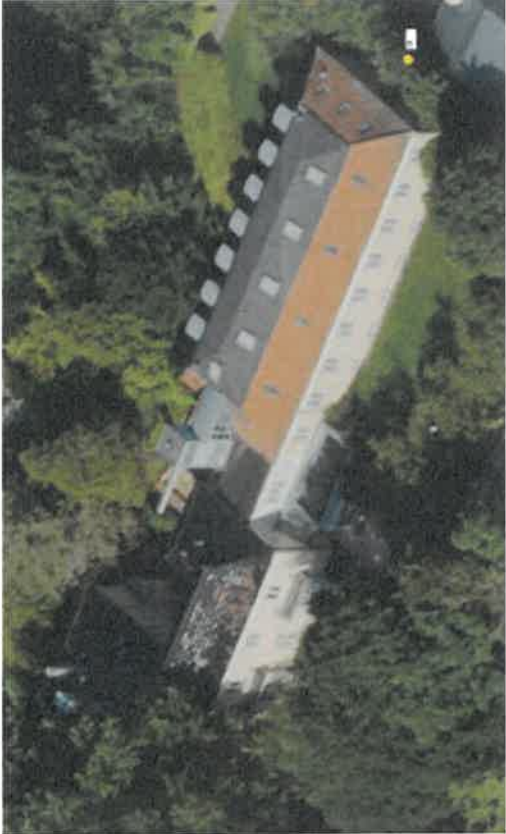
| Begyndende korrosion af værn og afskalning er af repose mv. | | 10-02-23, 12:41:57 | 03-02-23, 11:26:12 |

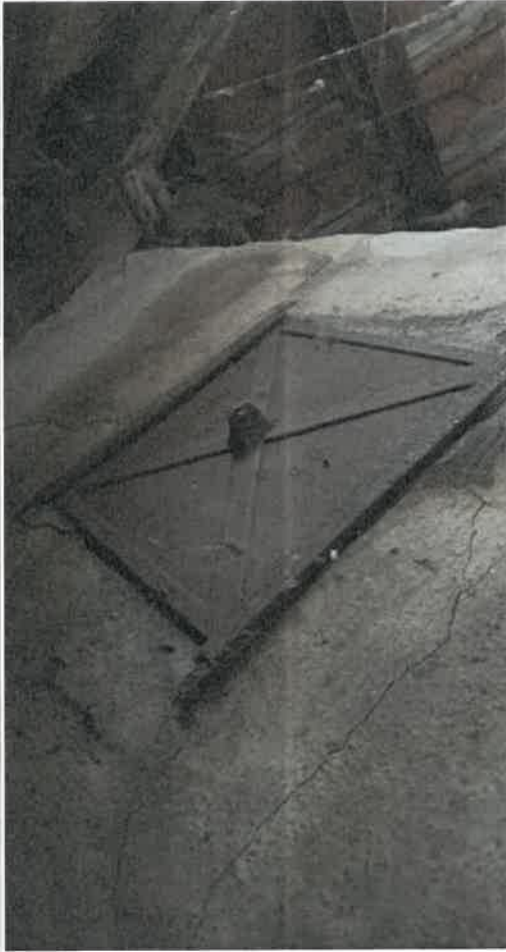
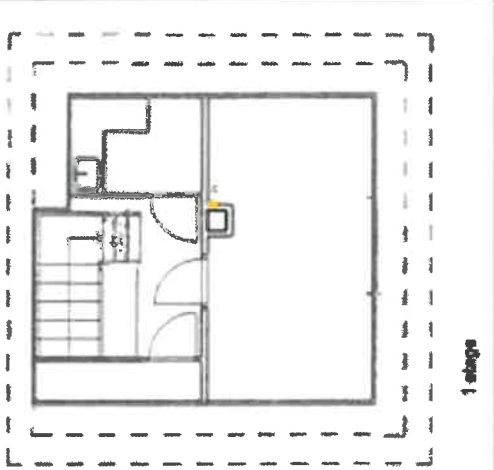
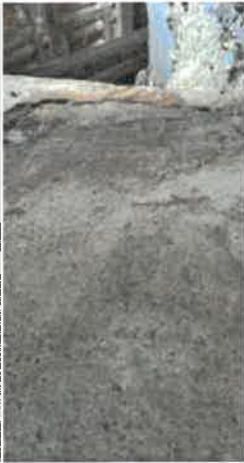
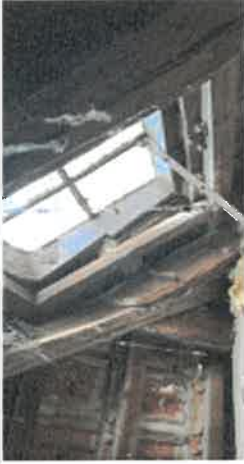
#29 Type: Forregistrering Projektmappe: Fuglevadsvej 47 - 49 / Plantegninger bygh. 47

Revnedannelser af skorsten inkl. løbesod.

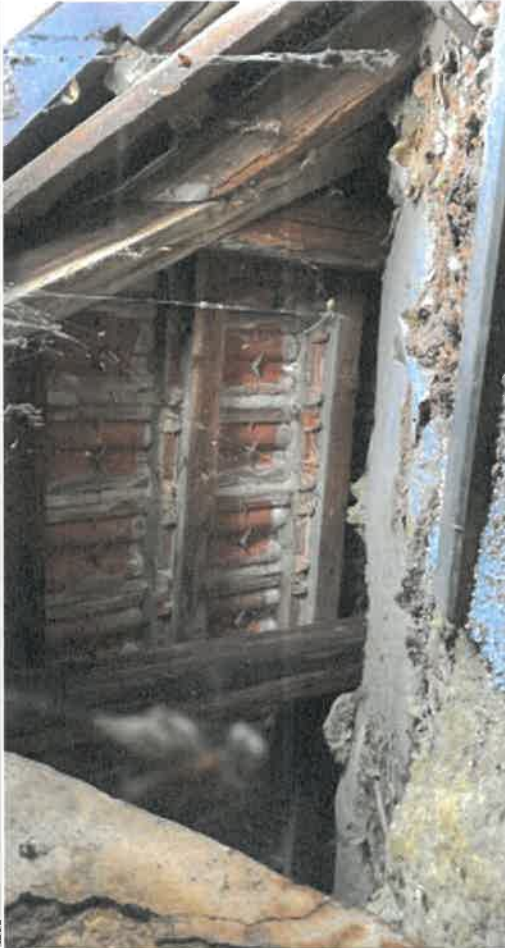
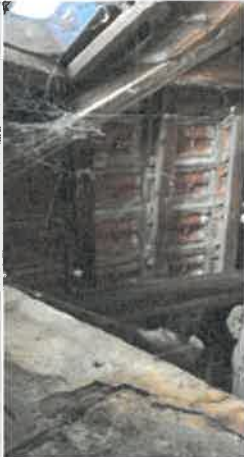
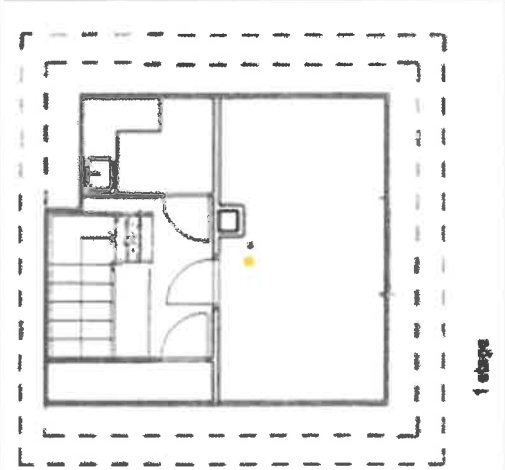
| Besigtiget fra stige. Teglsten understøttet. 100 mm mineraluld. Åbninger i tagflade primært med grater. Revnedannelser af skorsten inkl. løbesod. | | MODTAGER<br>Bygningsejer/Administrator<br>Klient - | OPRETTET<br>03-02-23, 11:00:17<br>OBH Rådg. Ingeniører A/S<br>Peder Pedersen |

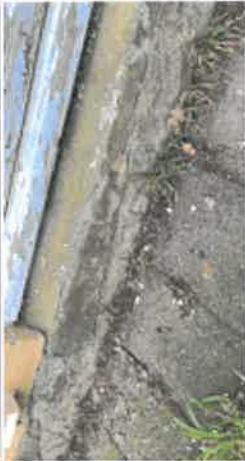
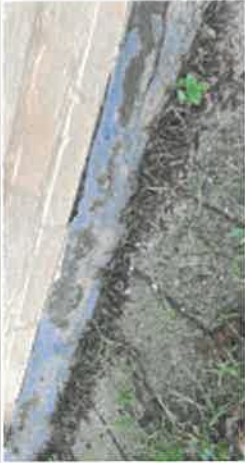
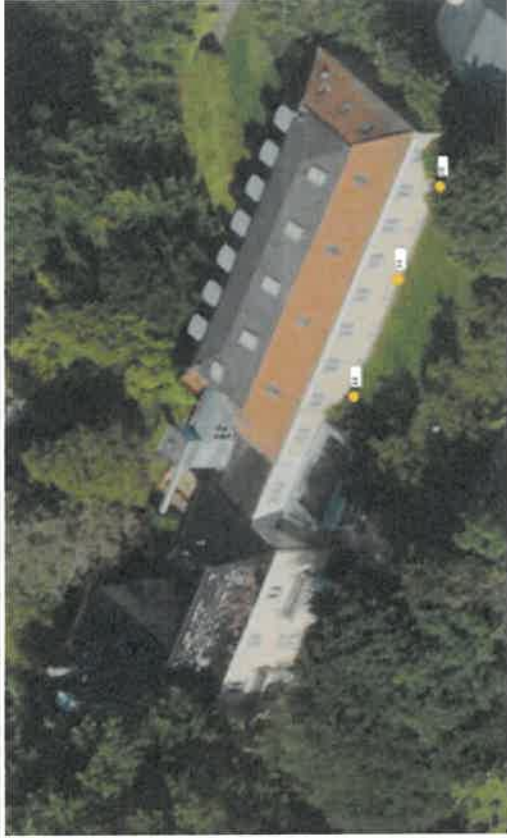
| Der er registreret revnedannelser i fundamenter generelt bygning sidefløj. | | <div>MODTAGET</div> | OPRETTET | 03-02-23, 11:18:00 |

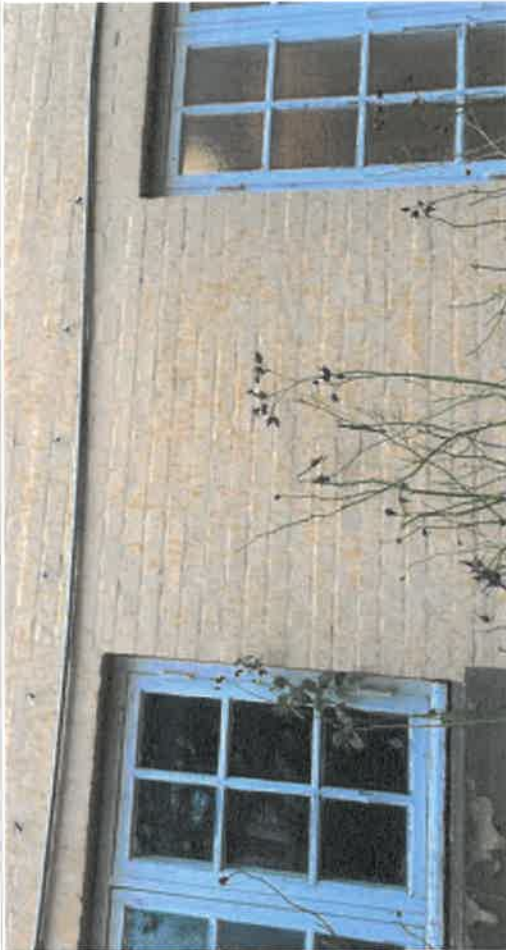
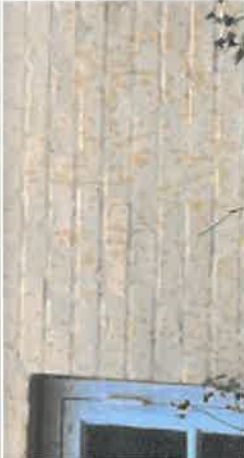
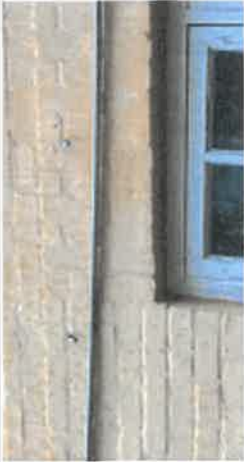
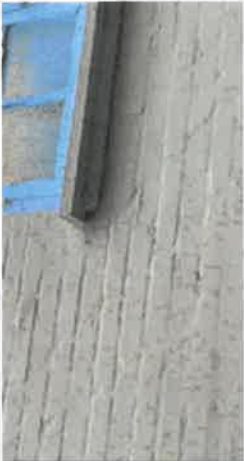
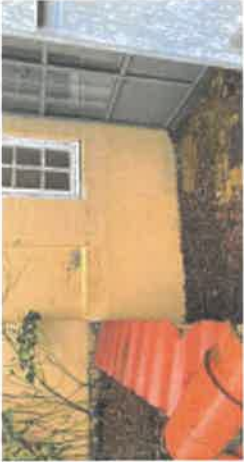
| Mindre revnedannelse af facader, samt over stik | | <div>MODTAGER</div> <div>Byghingssejer/Administratør</div> <div>Klient -</div> | <div>OPRETET</div> <div>03-02-23, 11:32:18</div> <div>OBH Rådg. Ingeniører A/S</div> <div>Peder Pedersen</div> | |

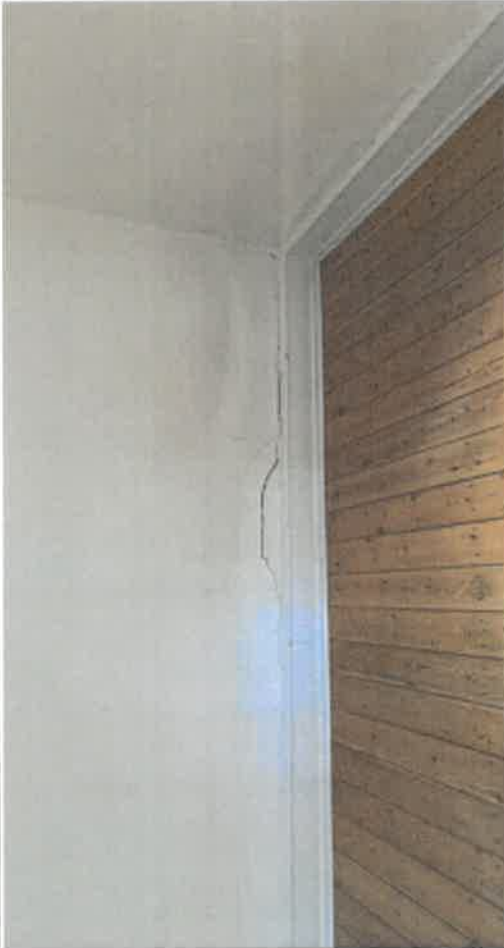
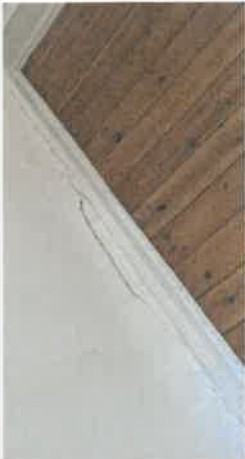
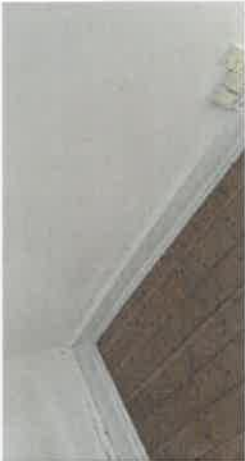
| Revner + løs puds. | | <div>MODTAGER</div> <div>Bygningsejer/Administrator</div> <div>Klient -</div> | <div>OPRETTET</div> <div>03-02-23, 11:56:19</div> <div>OBH Rådg. Ingeniører A/S</div> <div>Peder Pedersen</div> |

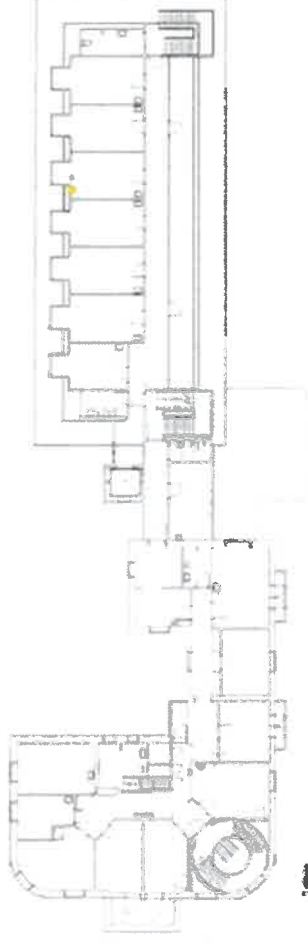
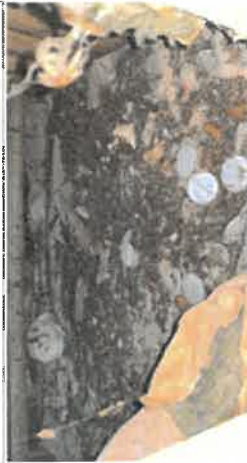
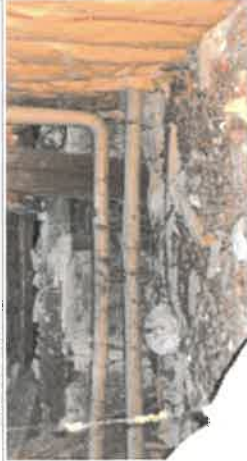
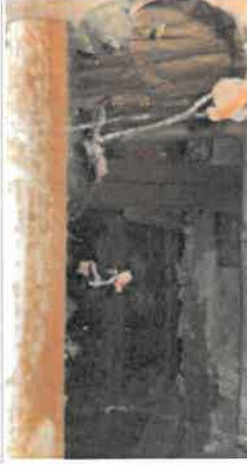
| Beskrivelse | Indsigt til skunkrum via inspektionslem i skunkvæg. Varmerrør er registreret med mangelfuld isolering.<br>Forhold ikke registreret ifm. ny besigtigelse (15.09.2026) | |

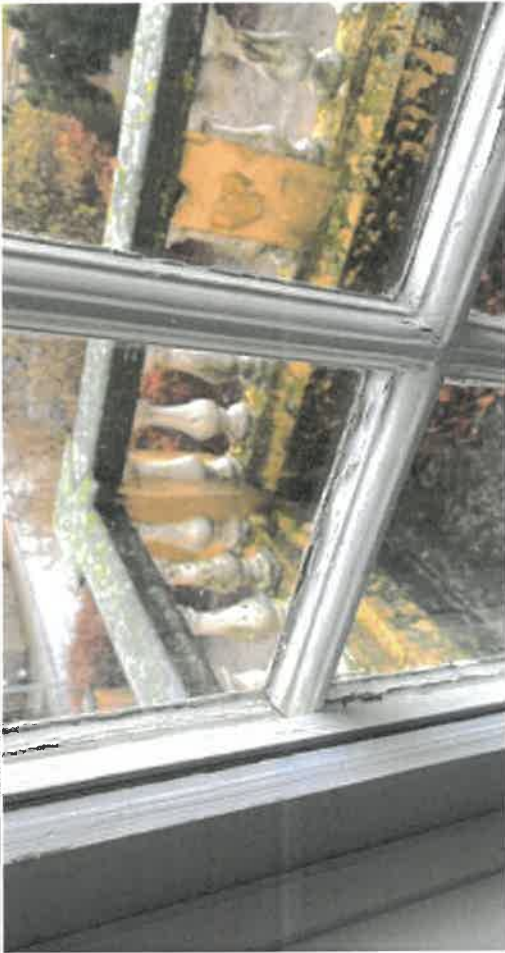
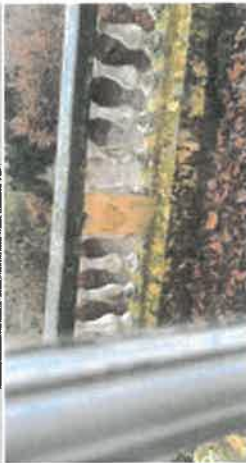
| Altan over karnap mod syd er registreret med manglende vedligehold af værn (betonbelustre, hjørnesøjler samt afdækninger). Her er registreret div. revnedannelser, løs puds og blotlagt armering.<br><br>Forhold uændret ifm. ny besigtigelse (15.09.2026) | | MODTAGER<br>Bygningsejer/Administrator<br>Klient - | | 03-02-23, 12:40:42<br>OBH Rådg. Ingeniører A/S<br>Peder Pedersen |

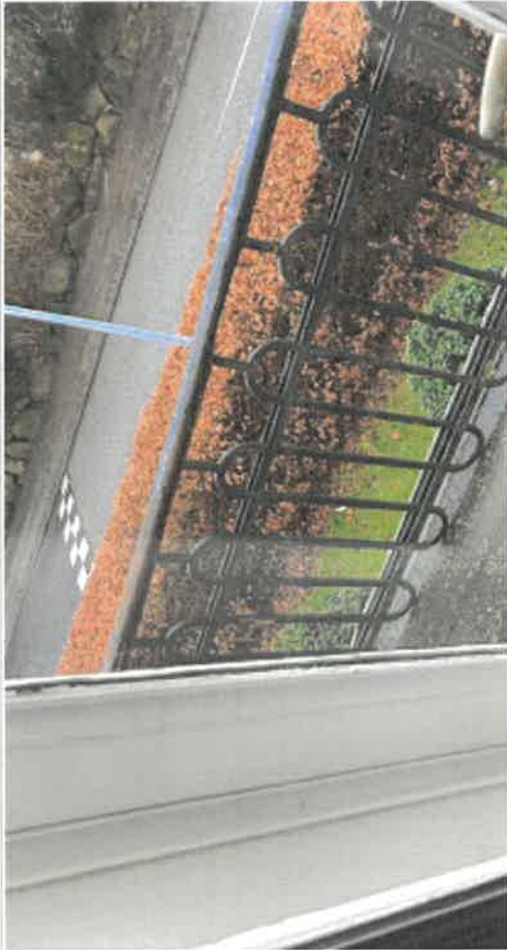
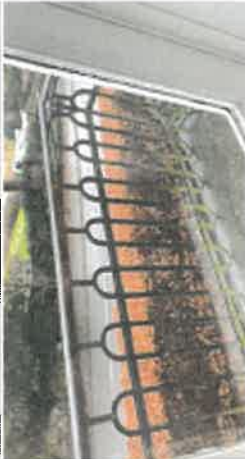
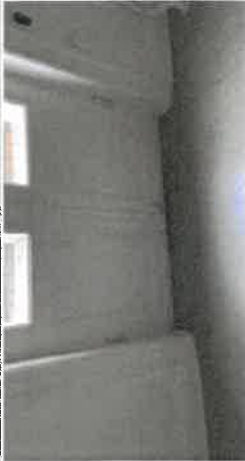
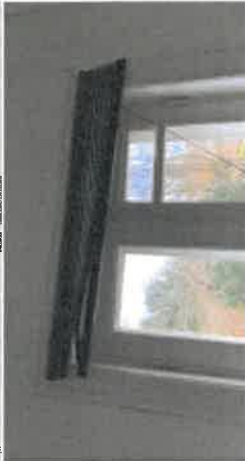
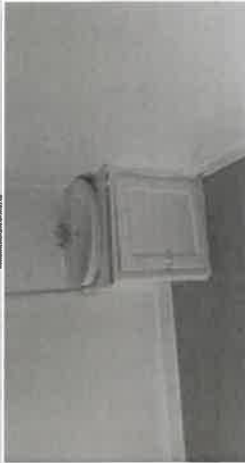
#114    Type: Forregistrering    Projektmappe: Fuglevadsvej 47 - 49 / Plantegninger bygn. 49  
Tidsfrist fra: 03-02-23 - Til: 03-02-23    Kategori/Liste: 01 Ingeniør (9x) FRI

Altan mod øst er registreret med manglende vedligehold. Værn er registreret med kraftig korrosion af overflader. Lignende altan placeret til højre for den registrerede er blevet renoveret tidligere, inkl. oversigtsbillede af værelse.

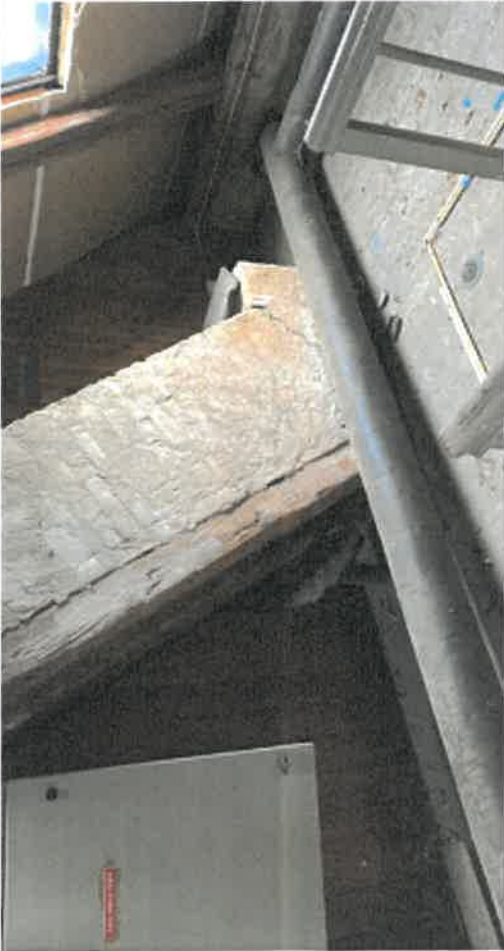
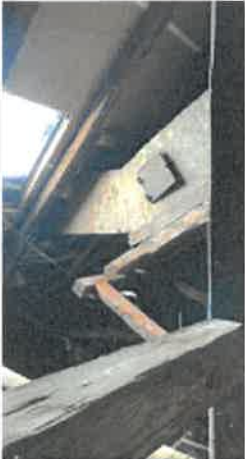
| Beskrivelse | | Eksist. skorsten monteret på skorstensstol. Skorsten er registreret uden udv. løbesod. Der er registreret mindre revnedannelser.<br><br>Forhold uændret ifm. ny besigtigelse (15.09.2026) | | | |

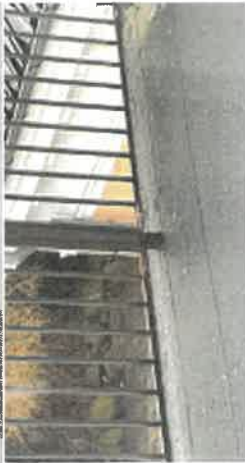
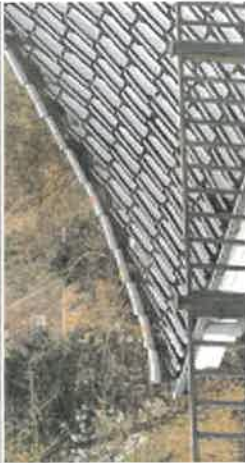
| Der er registreret værn med korrosion.<br>Ryngingssten er registreret med afskalninger af glaserede overflader.<br><br>Forhold ændret ifm. ny besigtigelse (15.08.2026) | <div>MODTAGER</div> <div>Bygningssejer/Administrator</div> <div>Klient -</div> | <div>OPRETET</div> <div>03-02-23, 13:39:28</div> <div>OBH Rådg. Ingeniører A/S</div> <div>Peder Pedersen</div> |

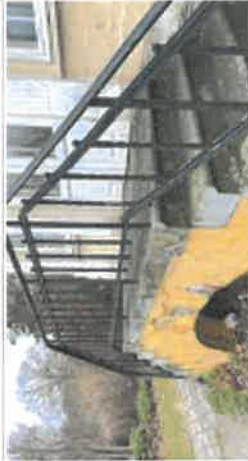
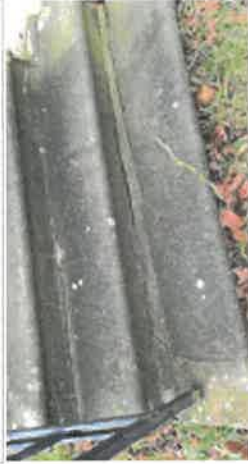
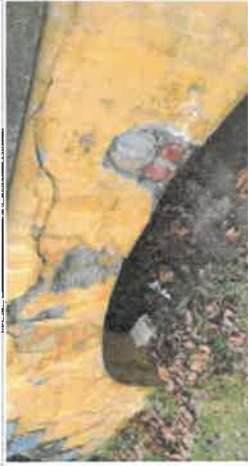
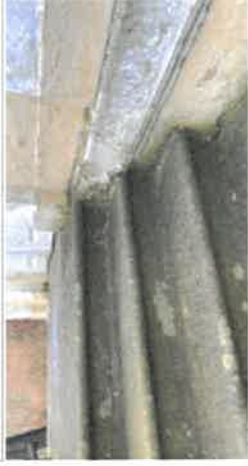
| Beskrivelse | Udvendig trappe er registreret med løs puds/revnedannelser mv. Stålværn ses med korrosion, og manglende fastgørelse mod facaden.<br>Forhold uændret ifm. ny besigtigelse (15.09.2026) | |

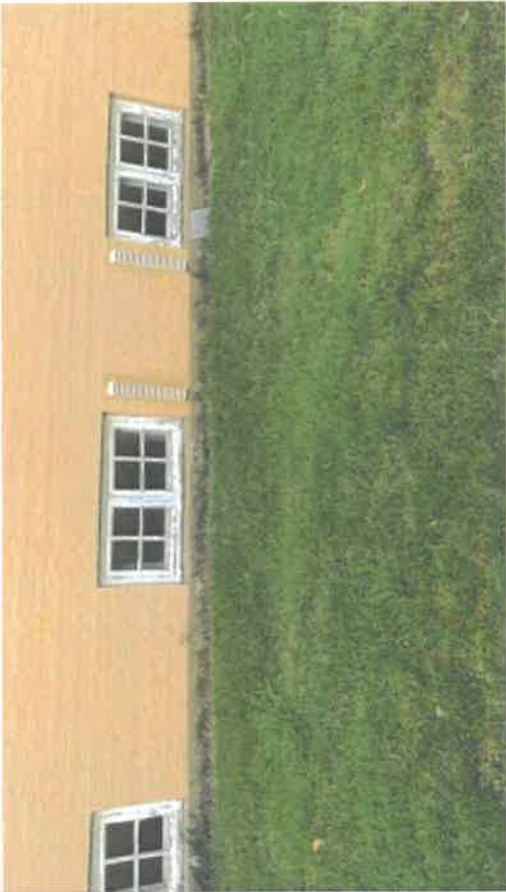
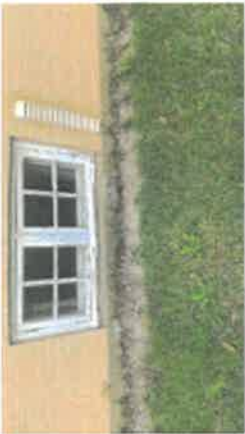
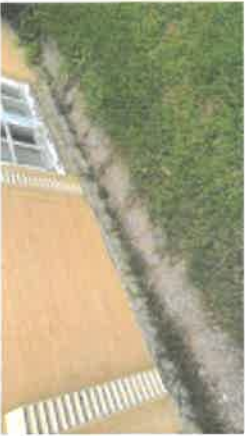
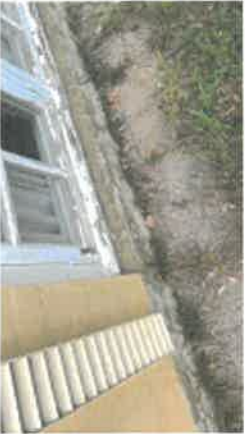
| Sokkel anno 2026 - Revner mv.<br>Uændrede forhold sammenholdt med besigtigelsen i 2023 | | Ansvarelig<br>OPRETET<br>15-09-26, 10:04:43<br>OBH Rådg. Ingeniører A/S<br>Peder Pedersen |

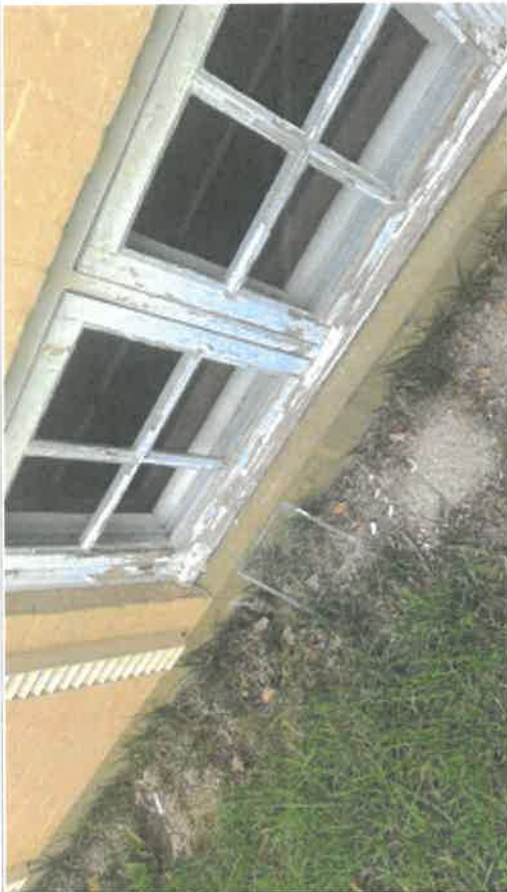
| Beskrivelse | <div>0</div> <div>Løst glas, placeret mod terræn, med mulighed for fugtindtrængning.</div> <div>Seneste kommentar</div> | | |

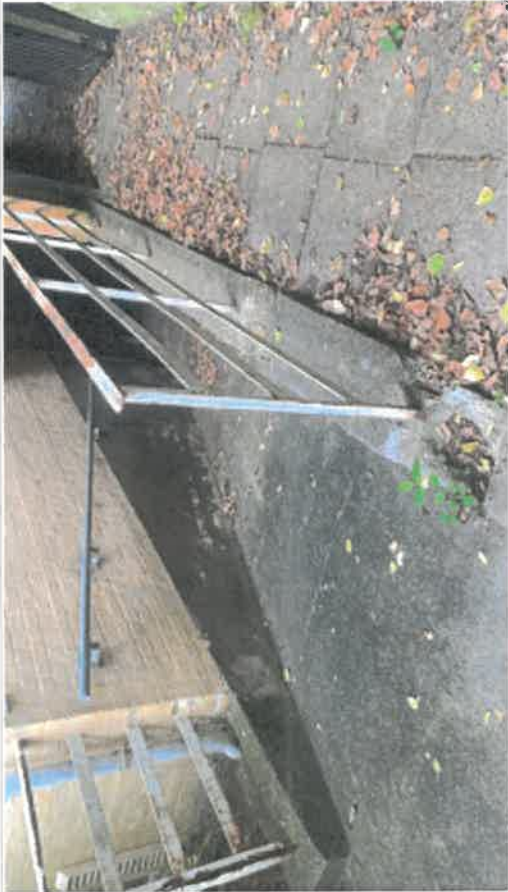
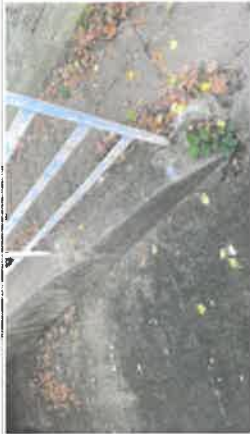
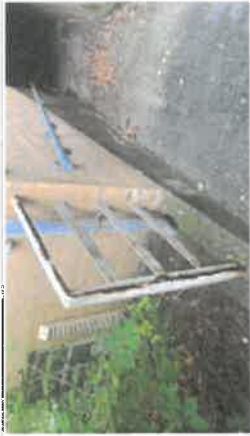
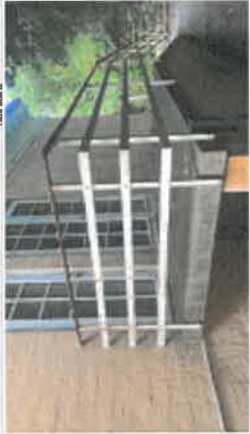
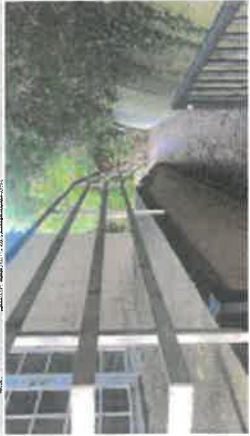
| Beskrivelse | Udv. beton/stålkonstruktioner - Overrøgstabiler 2026<br>Korrosion af værn og afskallinger af fundamenter.<br>Uændrede forhold sammenholdt med besigtigelsen i 2023 | |

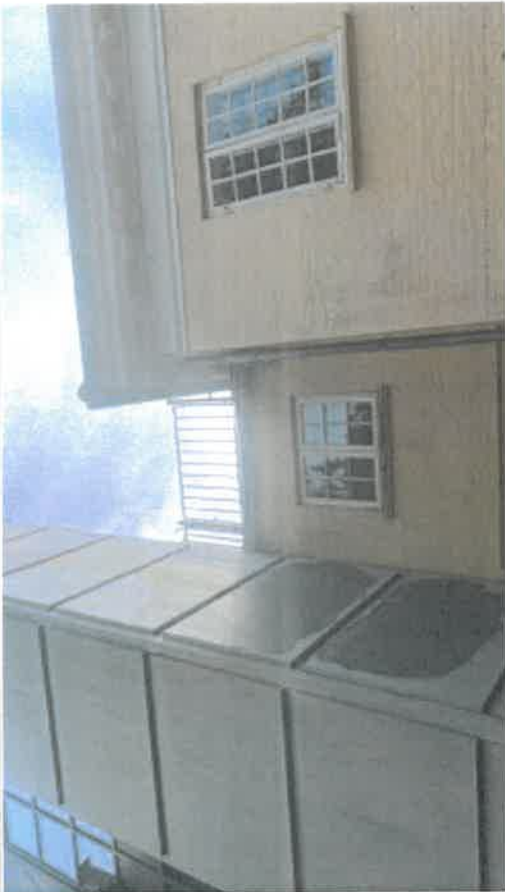
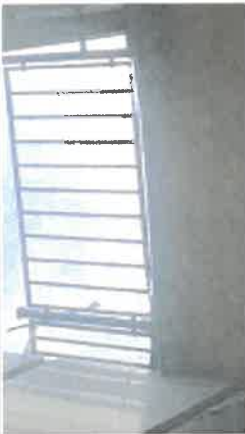
Fotos 1: 15-09-26, 10:57:32

| Værn registreret med kraftig korrosion. Der bør foretages interimsistisk sikring af værn, for undgåelse af evt. personskade. | | |

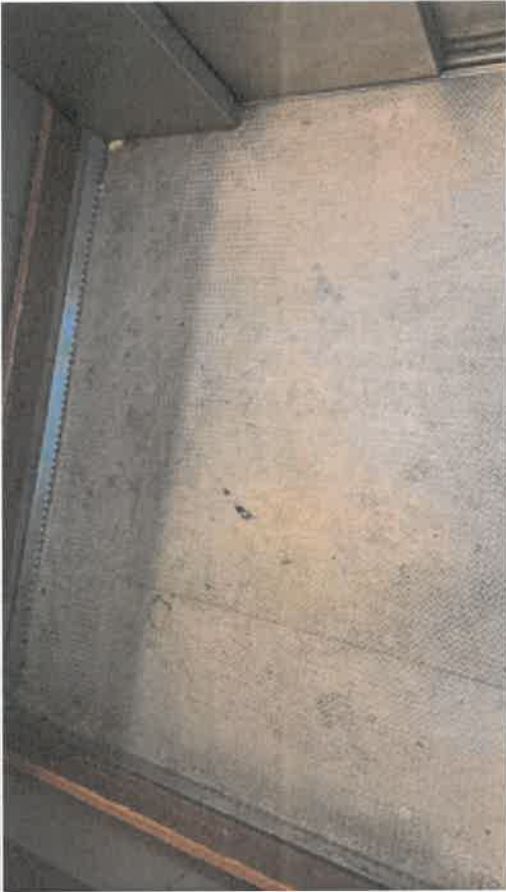
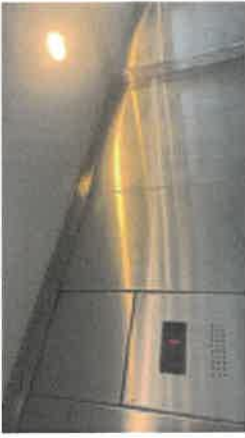
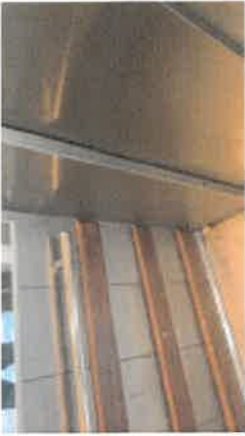
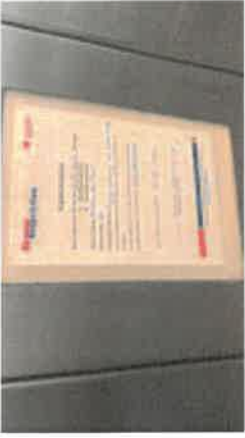
Fotos 1: 15-09-26, 11:48:03

| Oversigtsbilleder af elevator/lift<br>Interiør udført i rustfrit stål, og godkendt elevatorcertifikat. | | 18-09-26, 10:30:22 | 15-09-26, 11:27:20 |

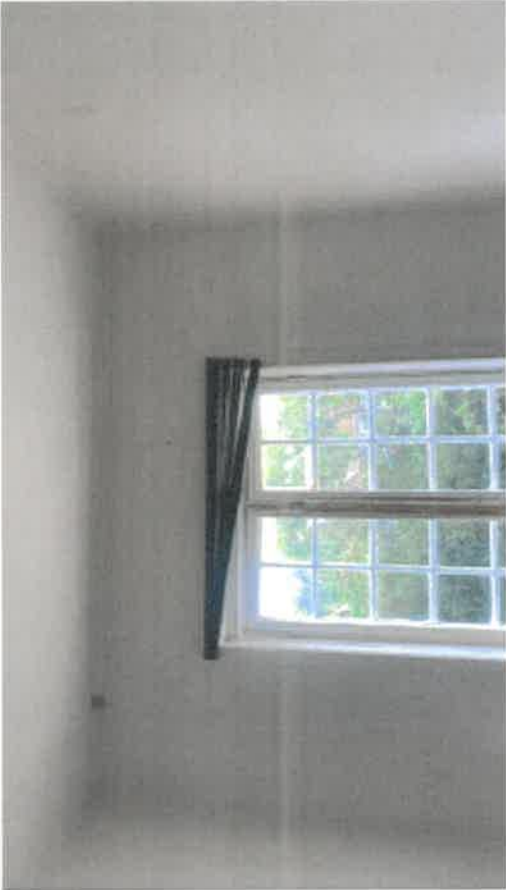
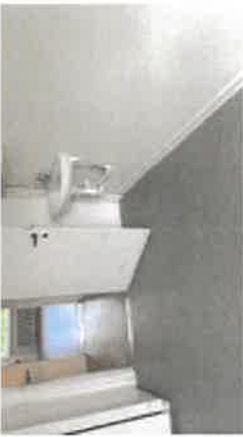
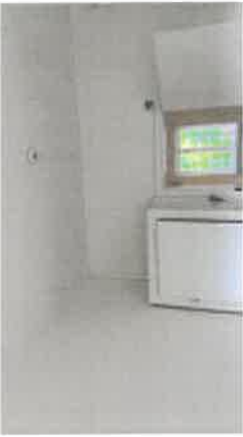
Beskrivelse  
Oversigtsbillede i værelser (2026)

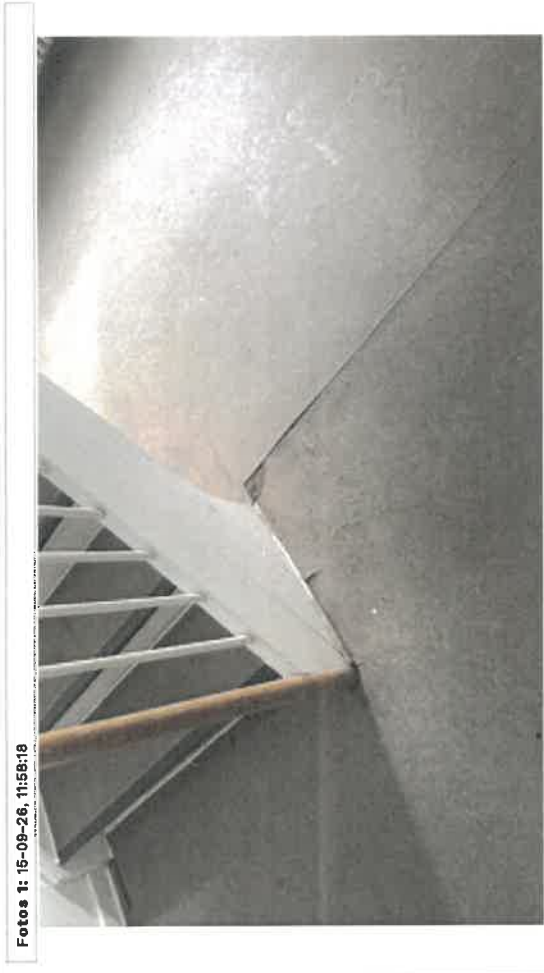
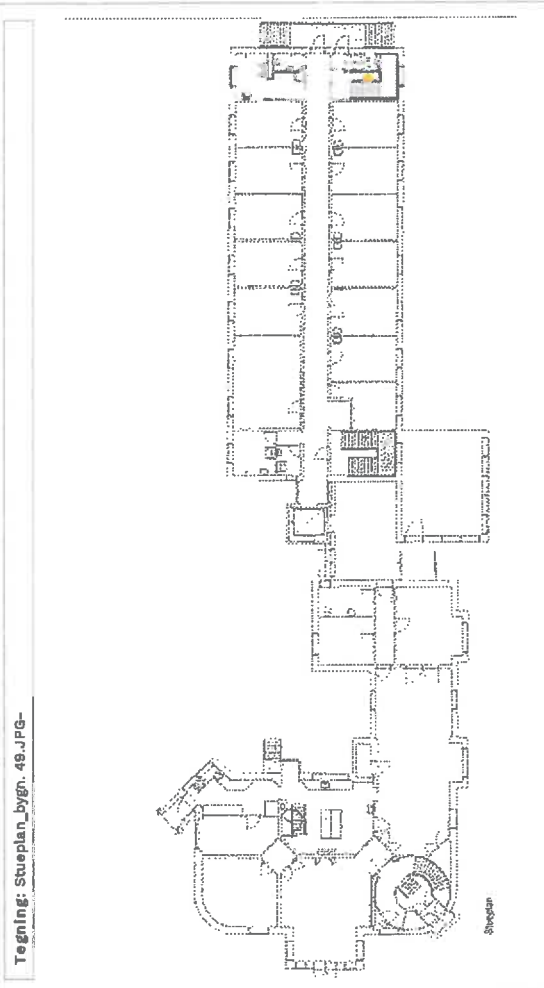
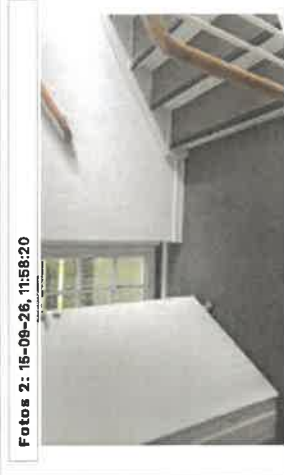
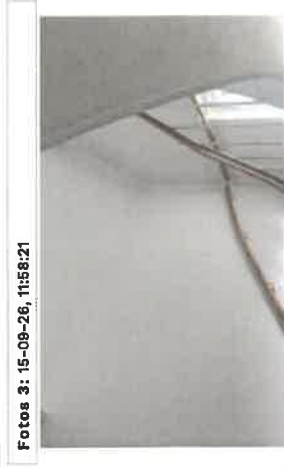
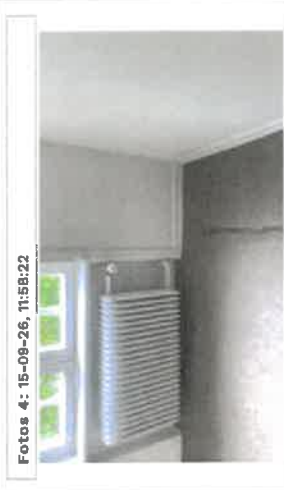
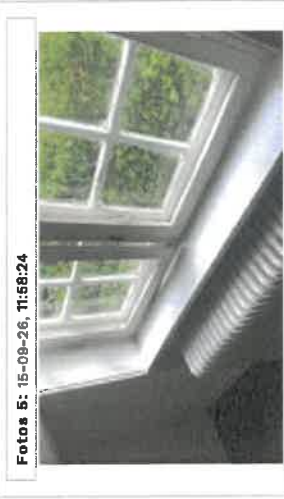
| Oversigtstabel 2026 - Trappeopgang (eldebbygning)<br>Uændrede forhold sammenholdt med besigtigelsen i 2023 | MODTAGER<br>Bygherre/Bygherre/Administrator<br>Klient - | OPRETTER<br>15-09-26, 11:56:57<br>OBH Rådg. Ingeniører A/S<br>Peder Pedersen |

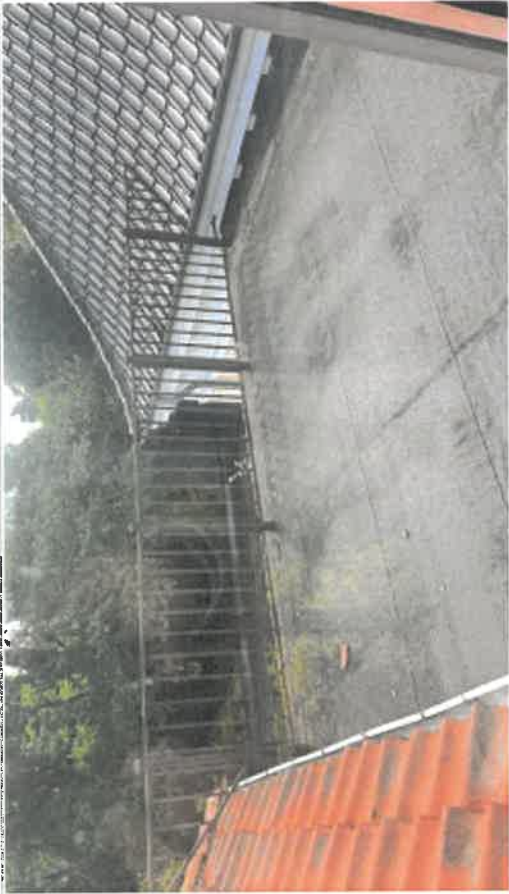
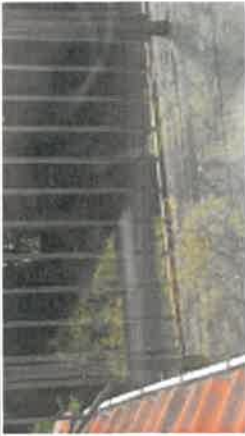
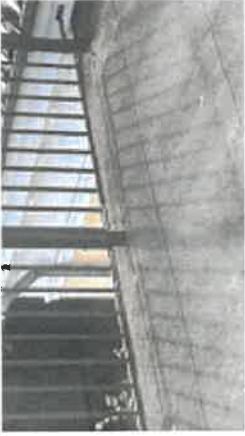
| Værn registreret med kraftig korrosion. Der bør foretages interimistisk sikring af værn, for undgåelse af evt. personskade. | | 15-09-26, 12:05:36 | | |

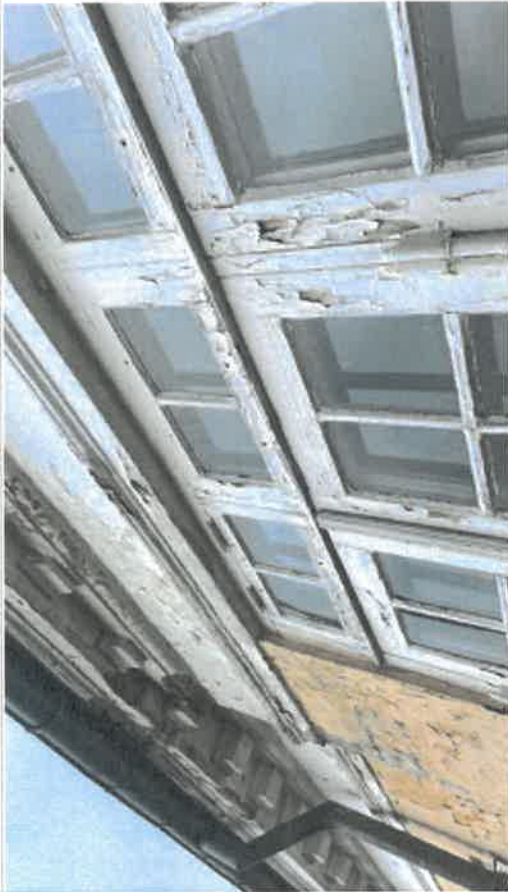
Fotos 1: 15-09-26, 12:27:24

| Beskrivelse | Altan over karnap mod syd er registreret med manglende vedligehold af værn (betonbeluste, hjørnesøjler samt afdækninger). Her er registreret div. revnedannelser, løs puds og blottet armering.<br>Facaden / terrassen overflader/konstruktioner er siden seneste besigtigelse i 2023 blevet forværret. | Modtager<br>MODTAGER<br>Bygningssejler/Administratør<br>Klient - |
