Projekt navn: Lyngby Mølle  
Udarbejdet af: Esben Astrup Kristensen.  
Martin Vestergaard, Marie  
B. Blæsild

### Konsekvensvurdering af ændret drift af slusen ved Lyngby Mølle

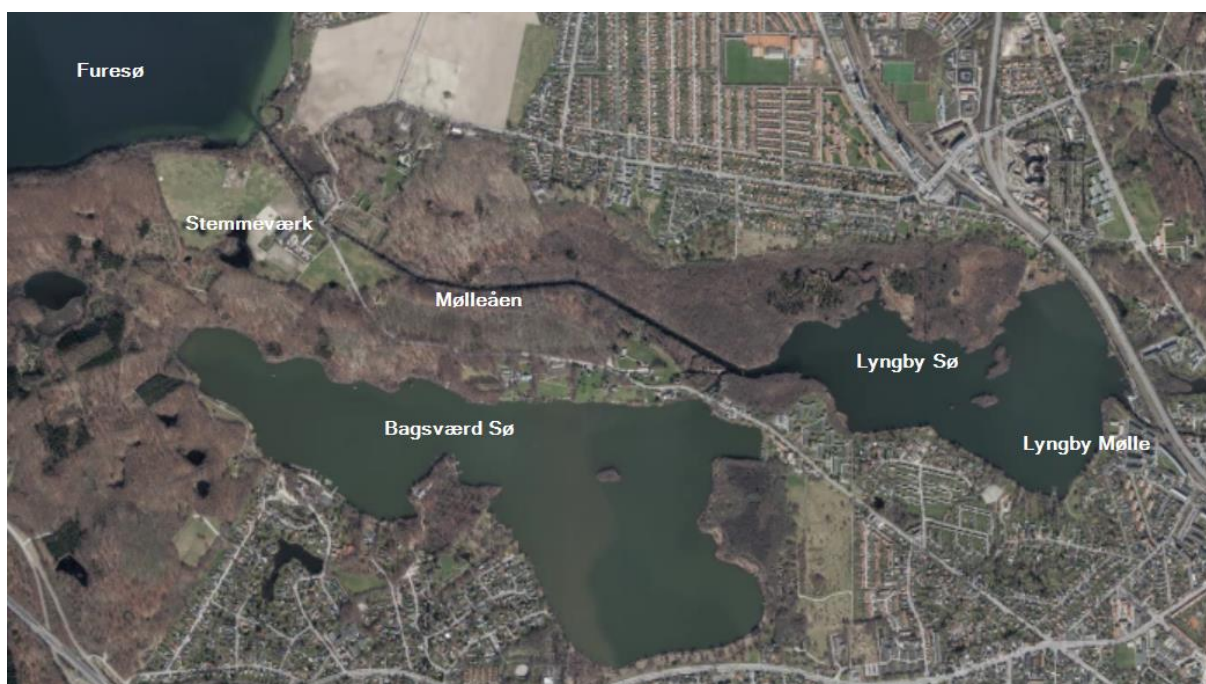
Figur 1: Oversigtskort over Lyngby Mølle, Lyngby og Bagsværd Sø, samt Mølleåen med stemmeværk og Furesøen.

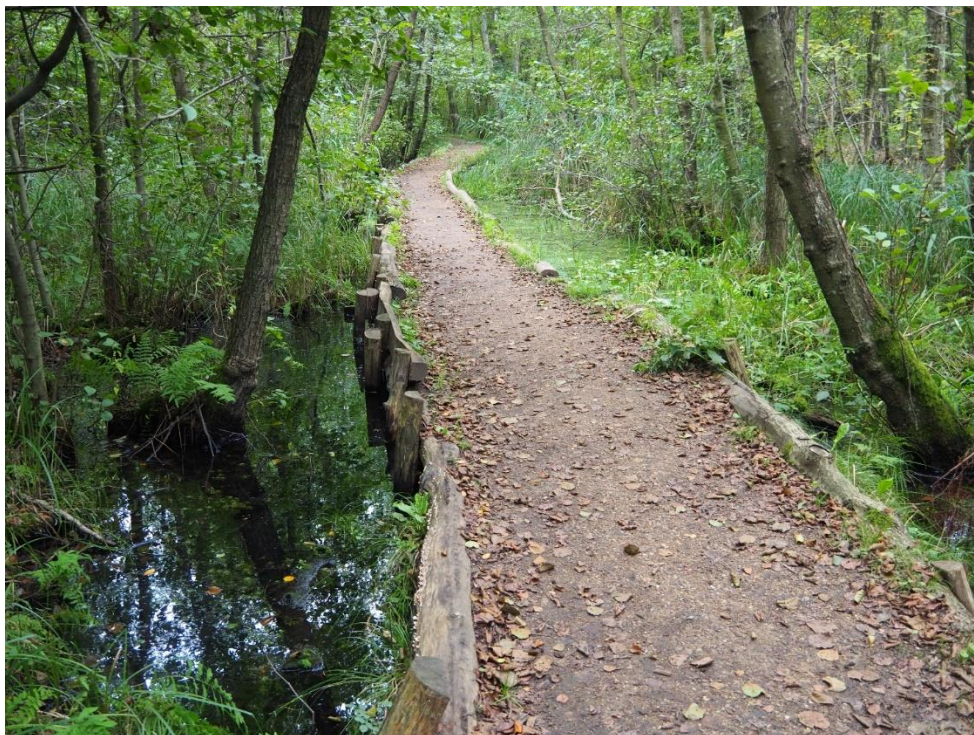
*Figur 14: Stierne i mosen er anlagt med materiale fra siderne. Der er derfor opstået vandløbslignende vejside-damme, der har direkte vandforbindelse Lyngby Sø.*

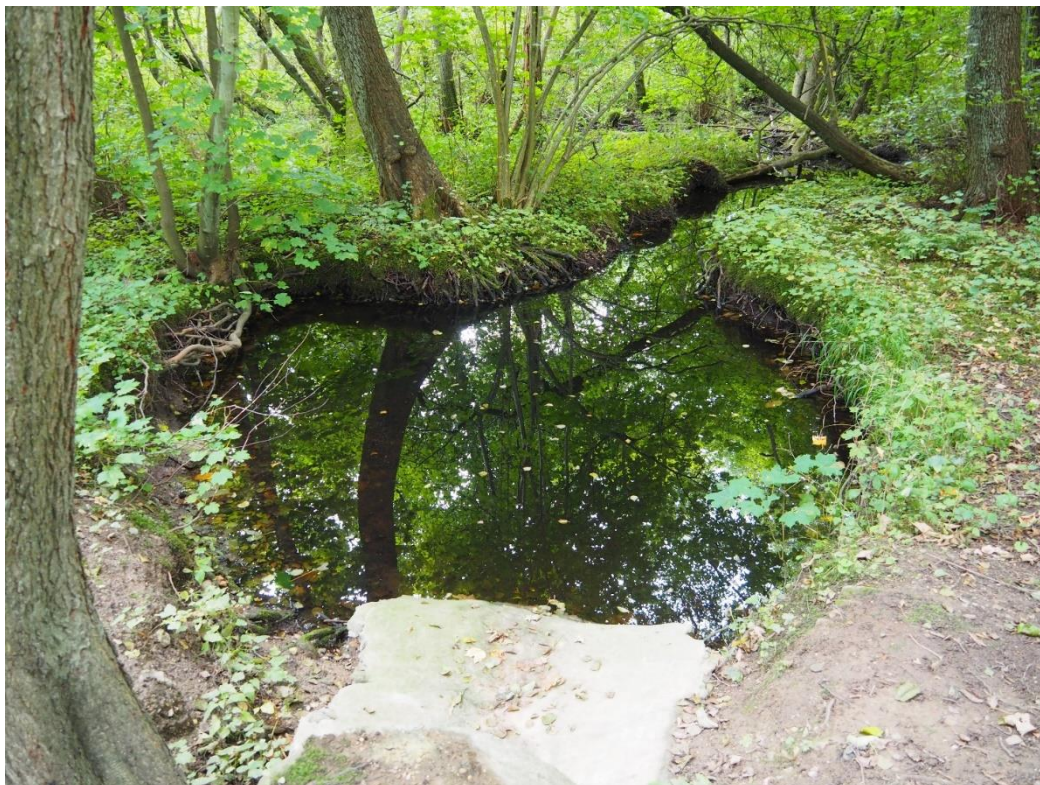
*Figur 25: Udløb af overfladevand fra Hummeltoften til elle-askeskov. Langs kanterne kan man ane opvækst af ahorn og spidsløn, der ikke hører hjemme i denne naturtype og længere inde i de tidligere mere næringsfattige naturtyper vokser der brændenælder langs kanalen.*
