Projekt: Konsekvensvurdering ved Lyngby Mølle
Klient: Lyngby-Taarbæk Kommune
Projektnr.: 1223498
Udarbejdet af: MHG
Dato: 09-09-2022
Godkendt af: EAK

KonsekvensV_kort

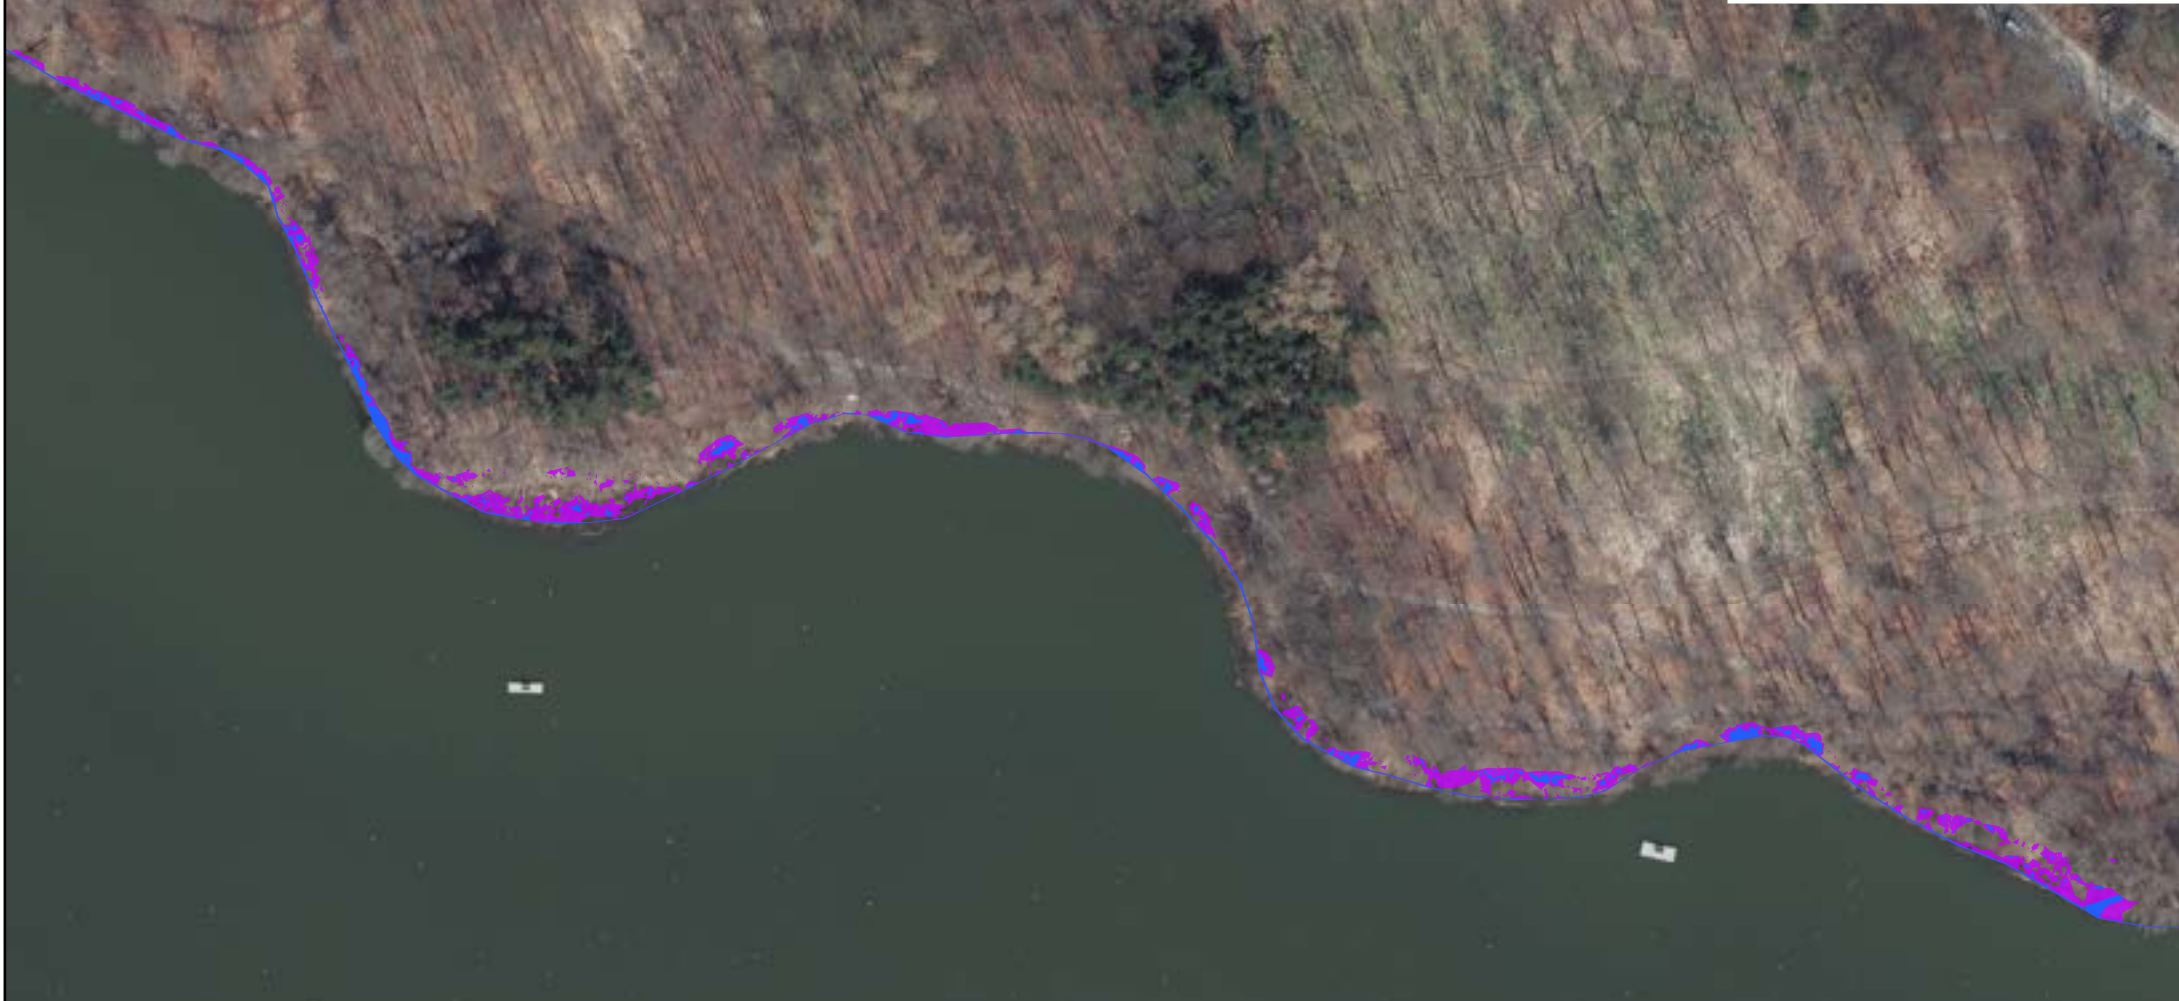
Frit vandspejl nuværende (kote 18,35)
-

Frit vandspejl fremtid (kote 18,43)

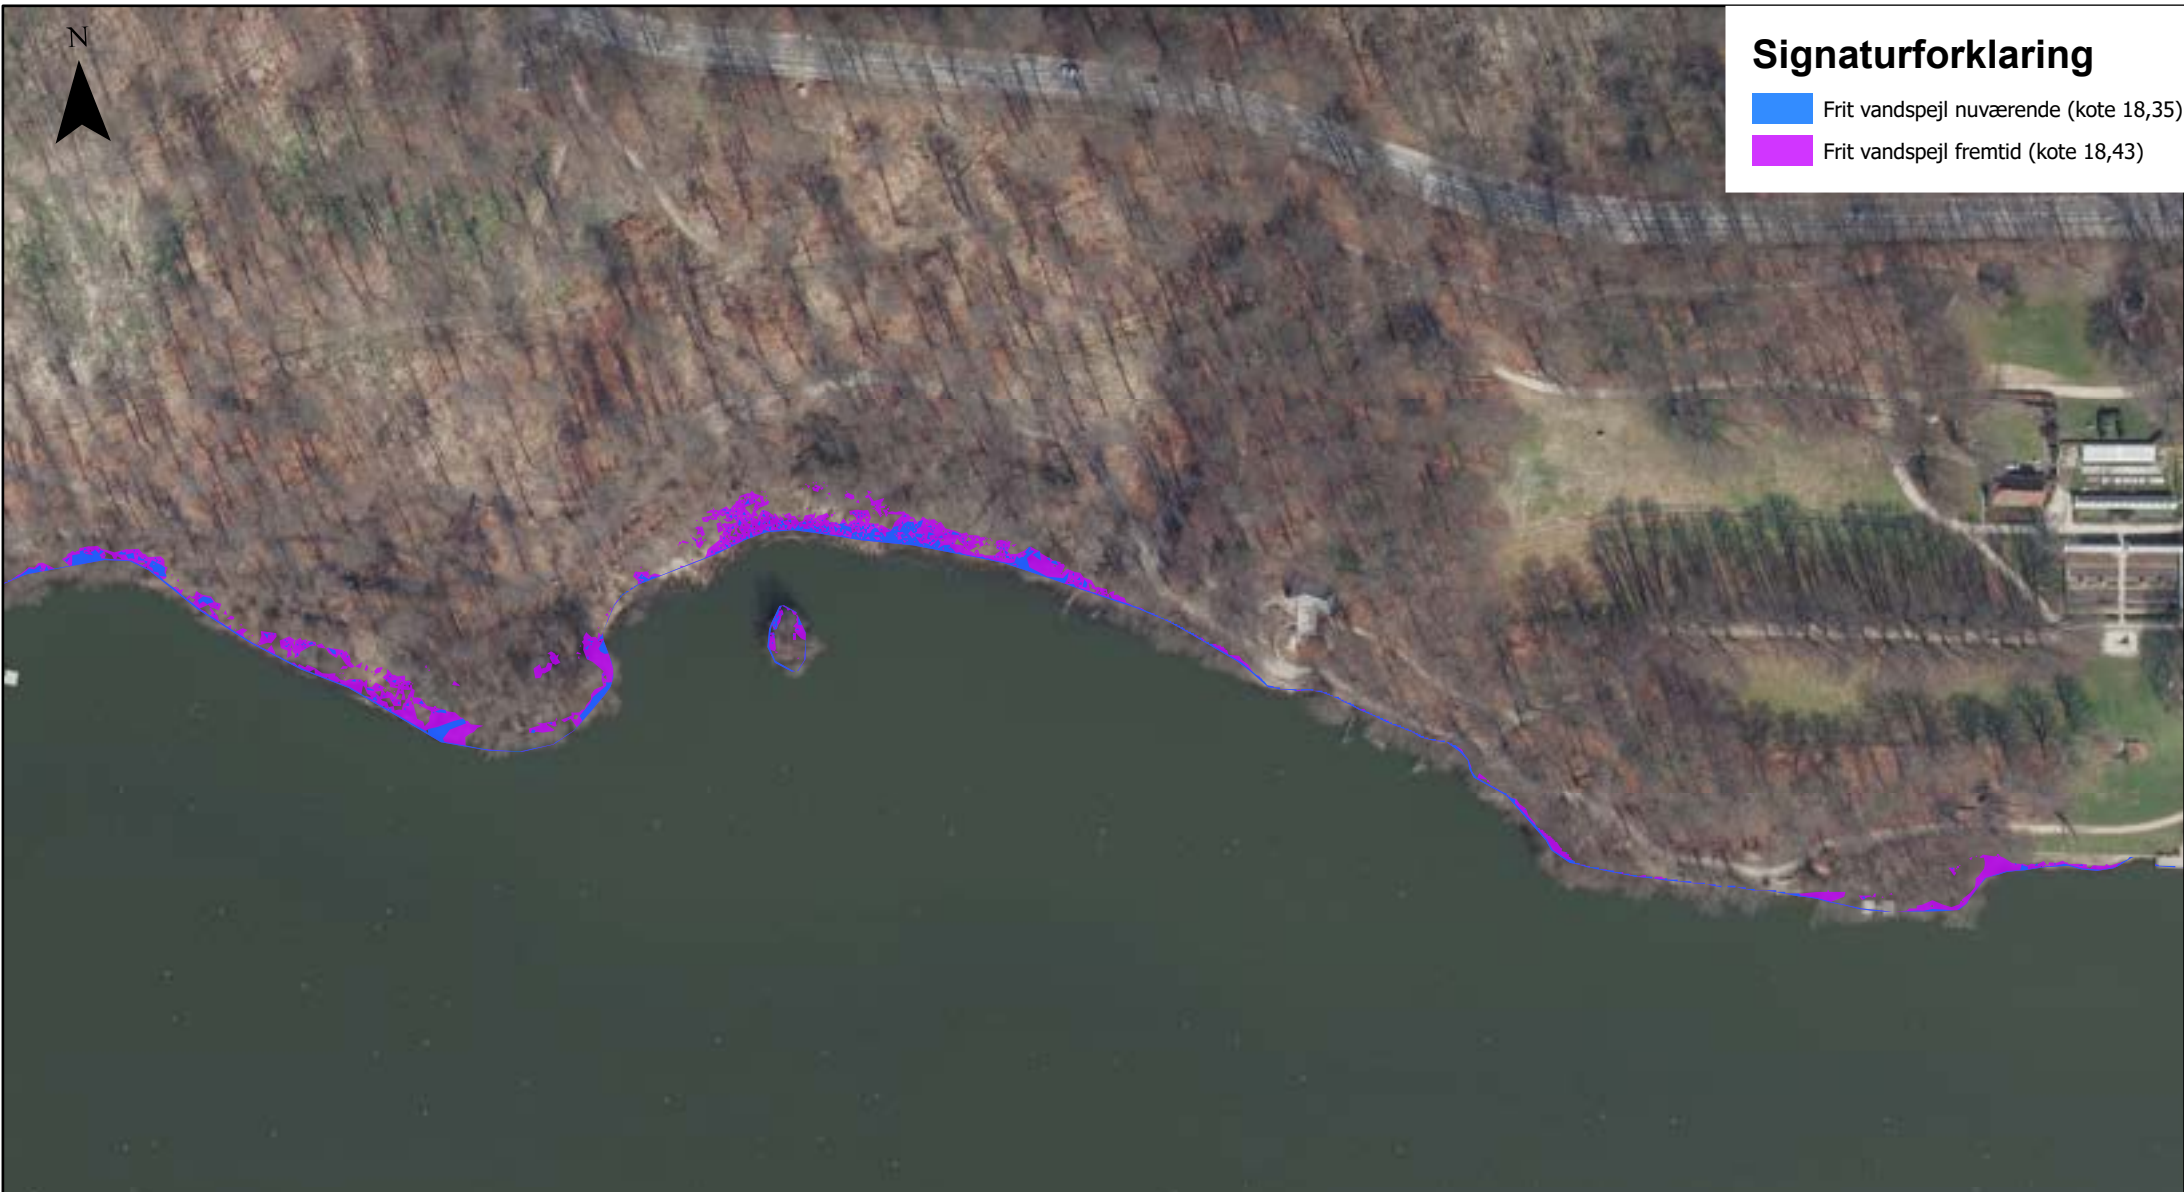
Frit vandspejl nuværende (kote 18,35)
-

Frit vandspejl fremtid (kote 18,43)

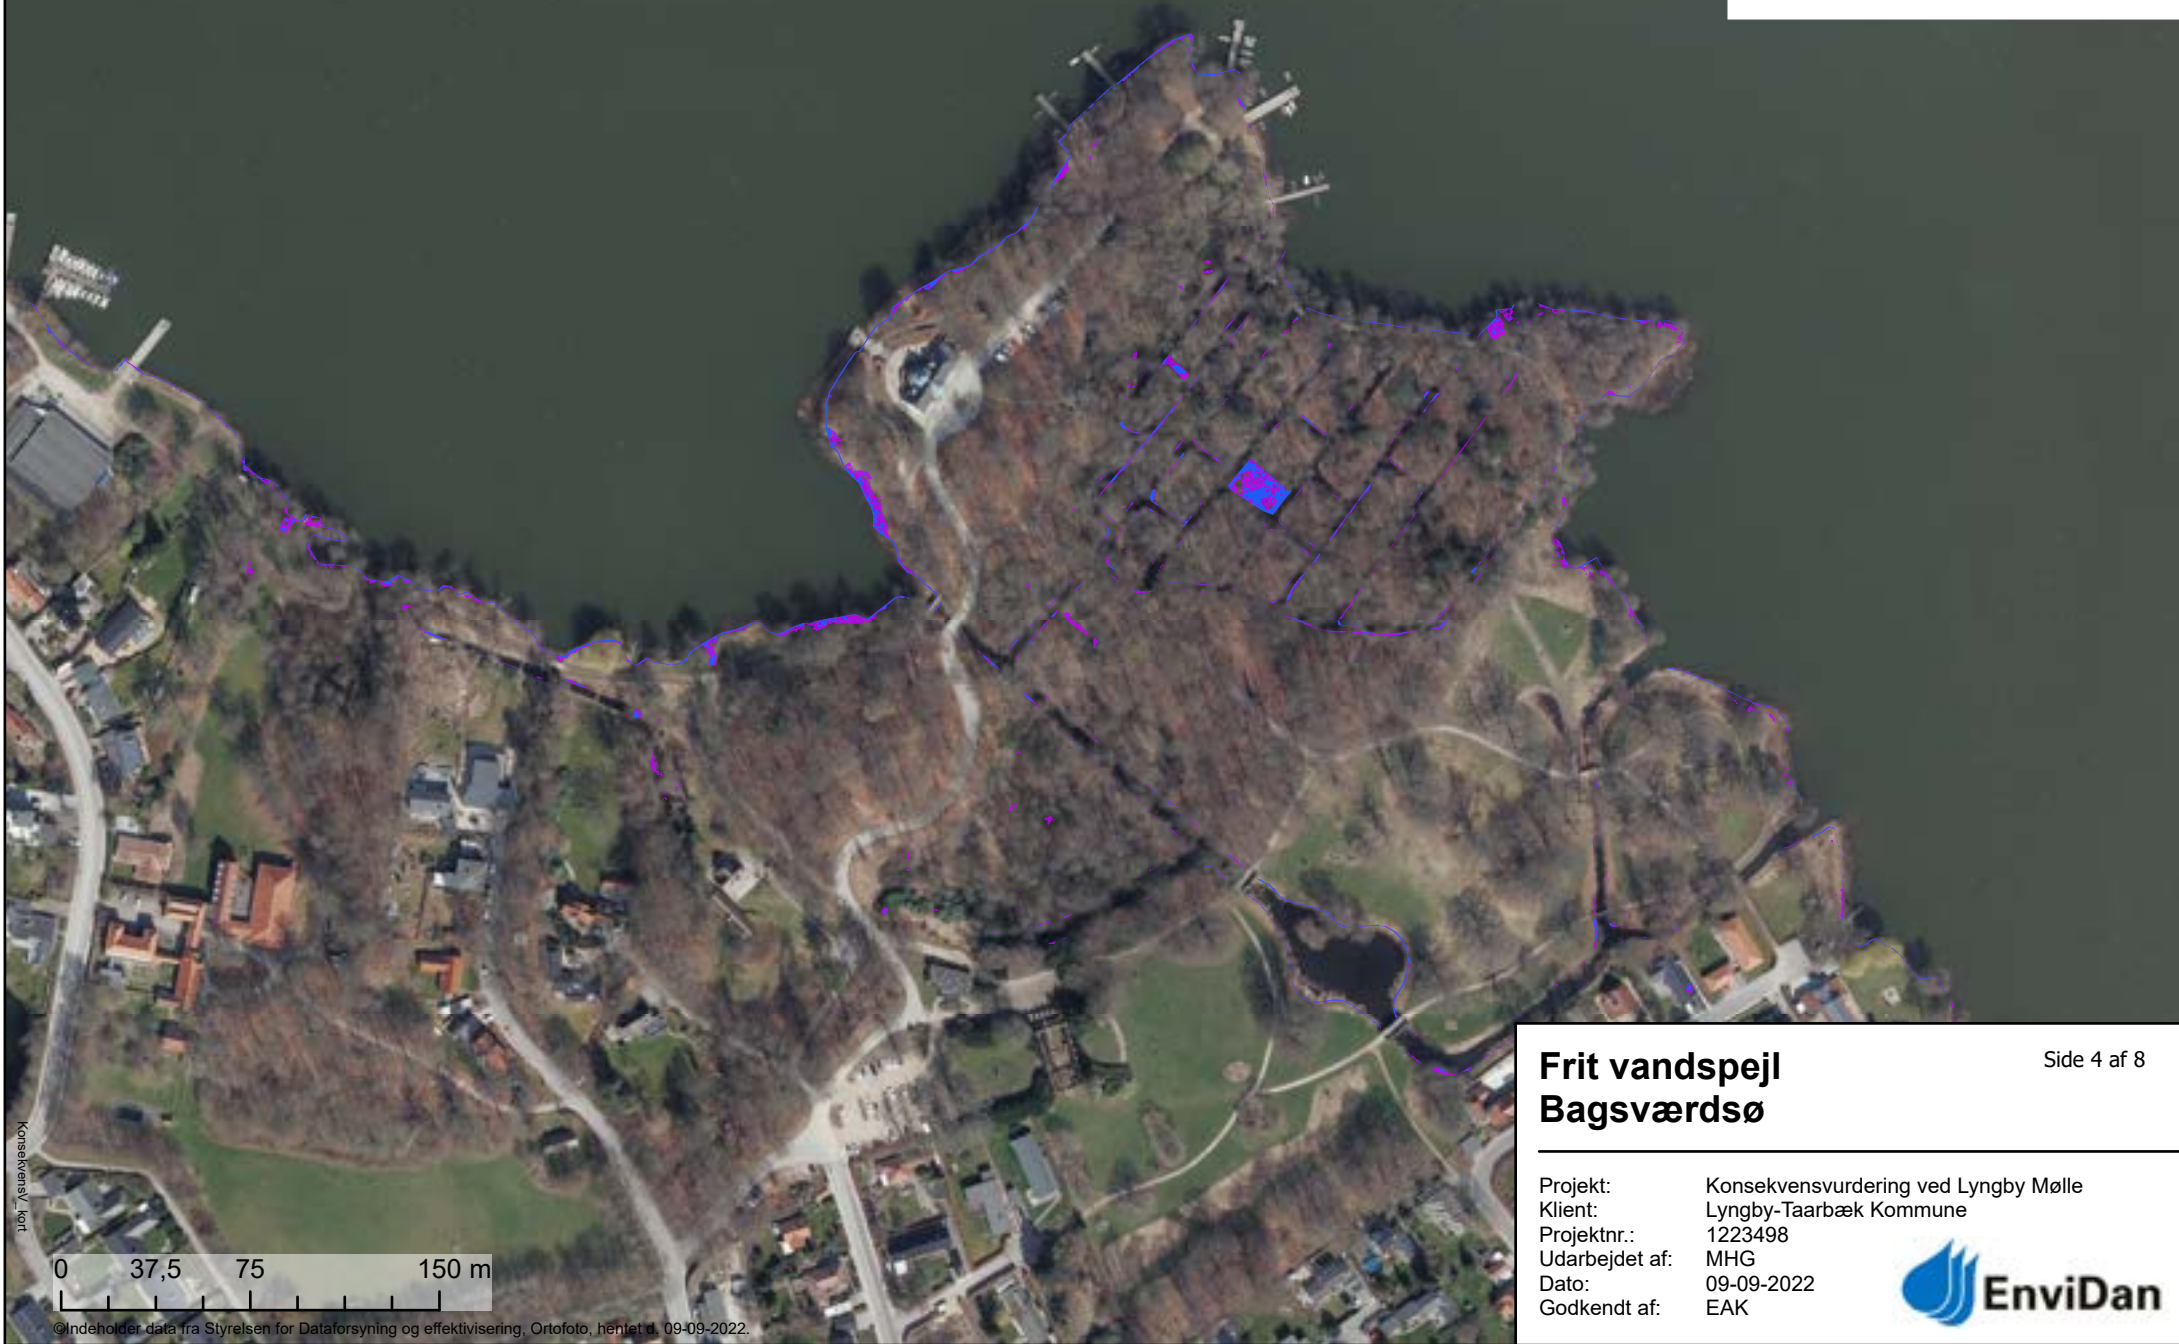
Frit vandspejl nuværende (kote 18,35)
-

Frit vandspejl fremtid (kote 18,43)

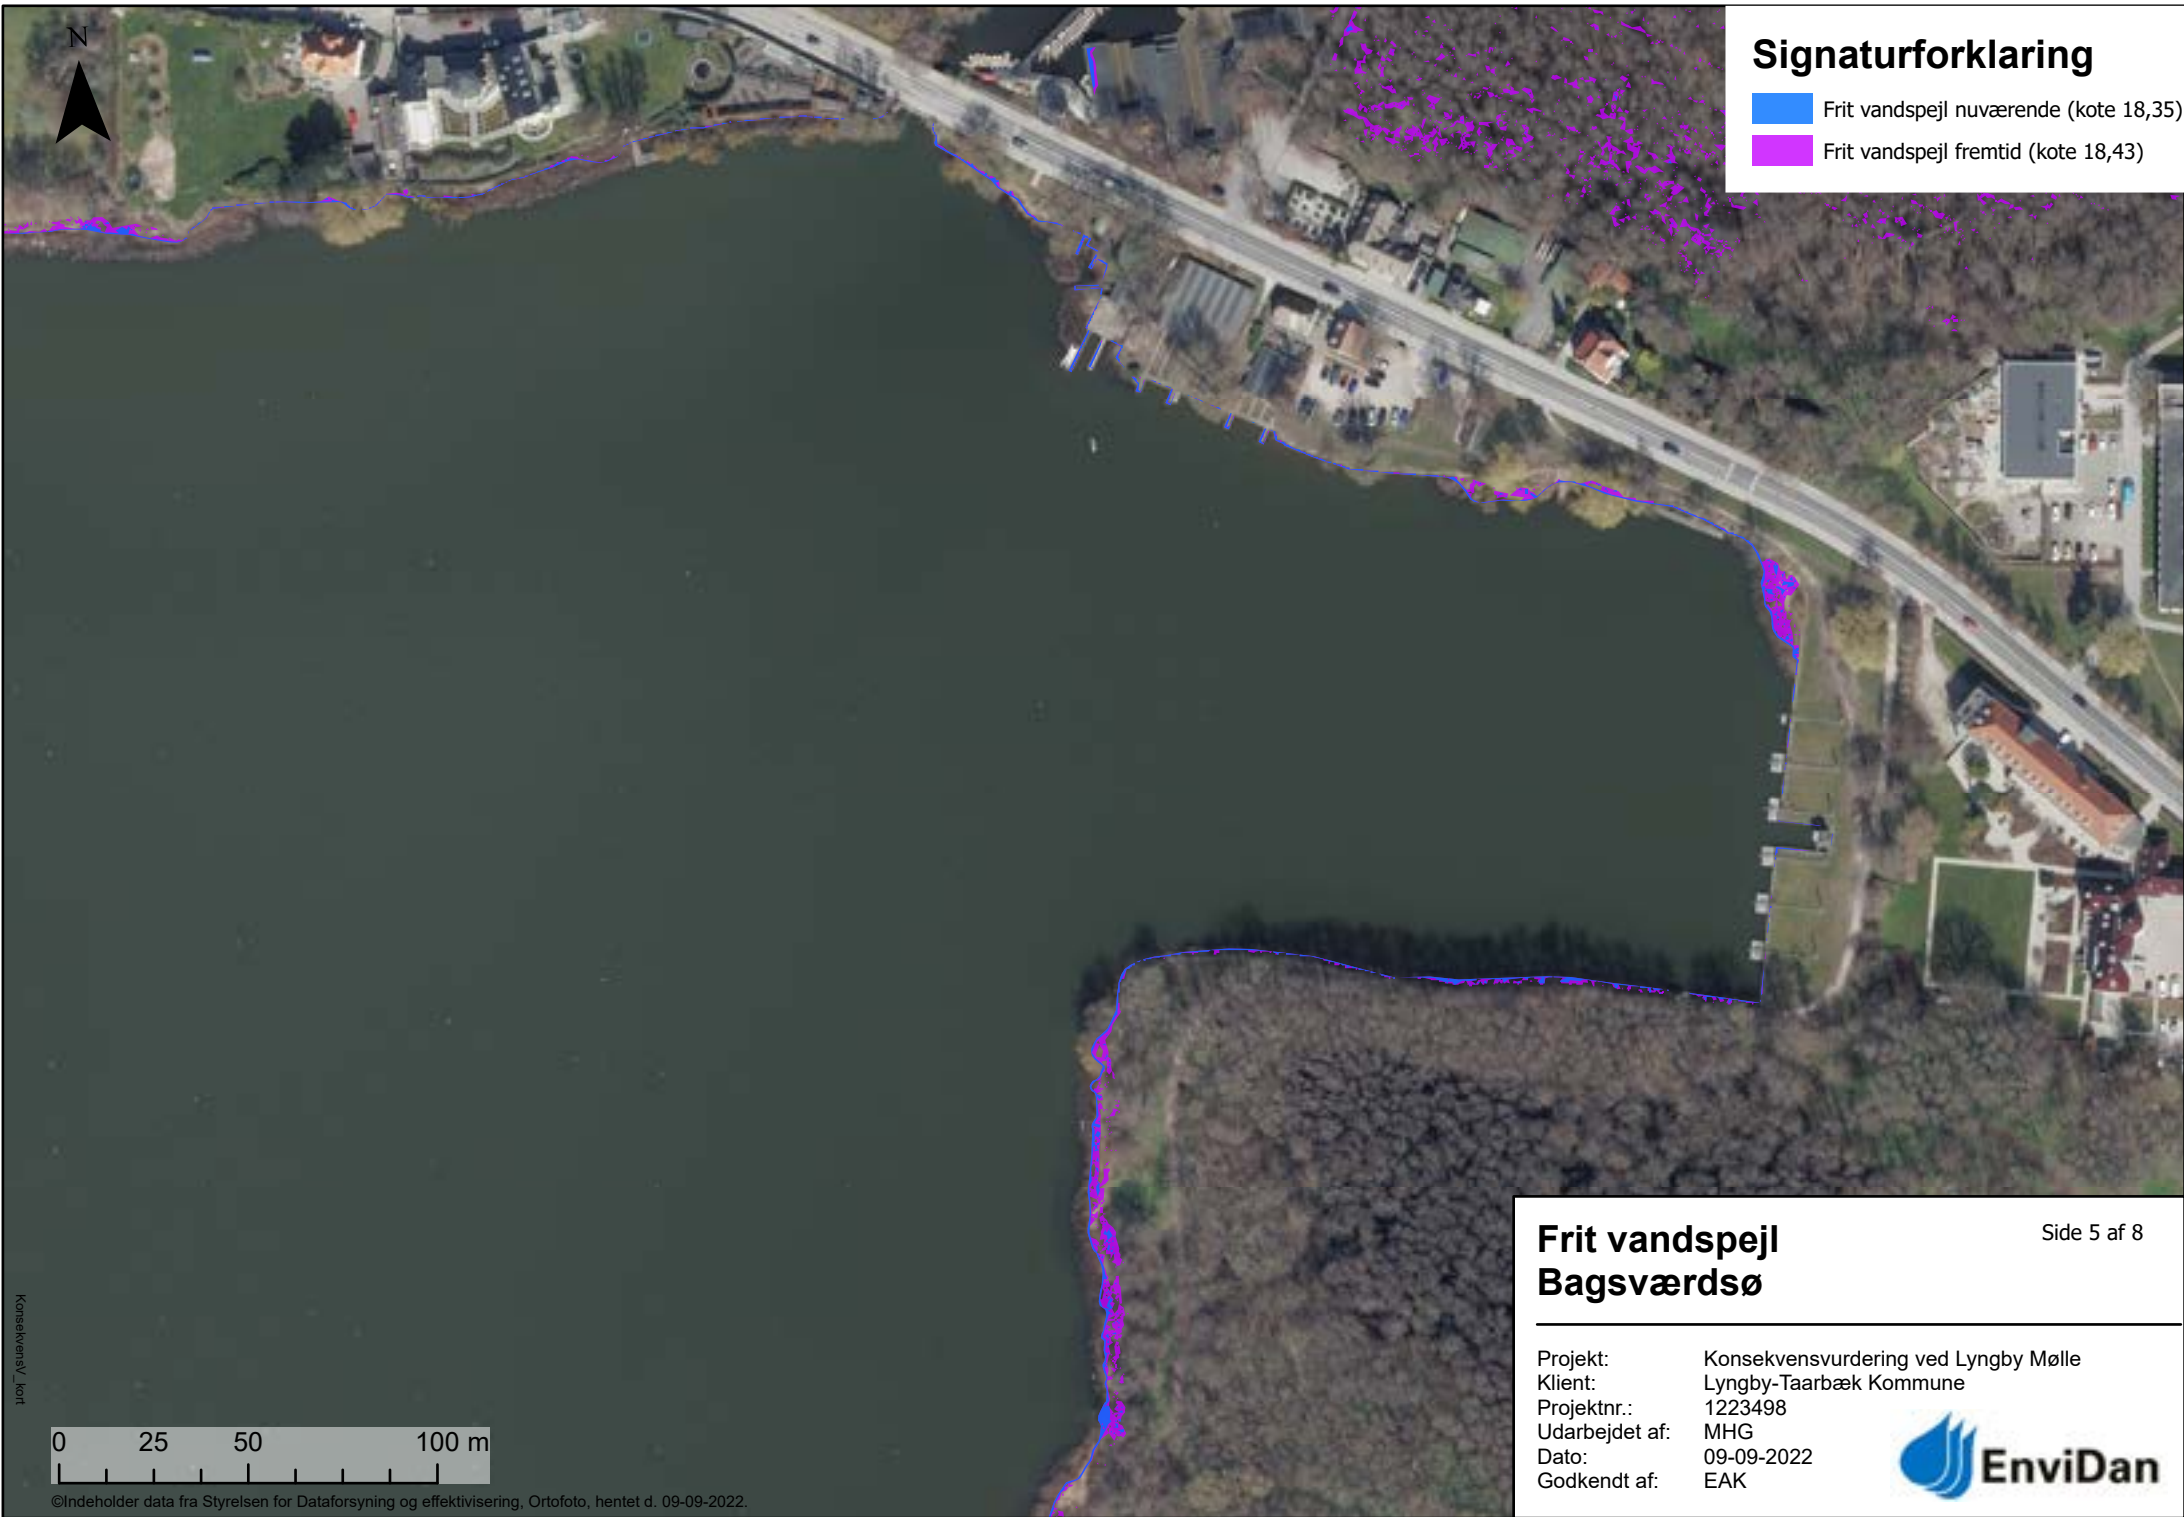
- Frit vandspejl nuværende (kote 18,35)
- Frit vandspejl fremtid (kote 18,43)

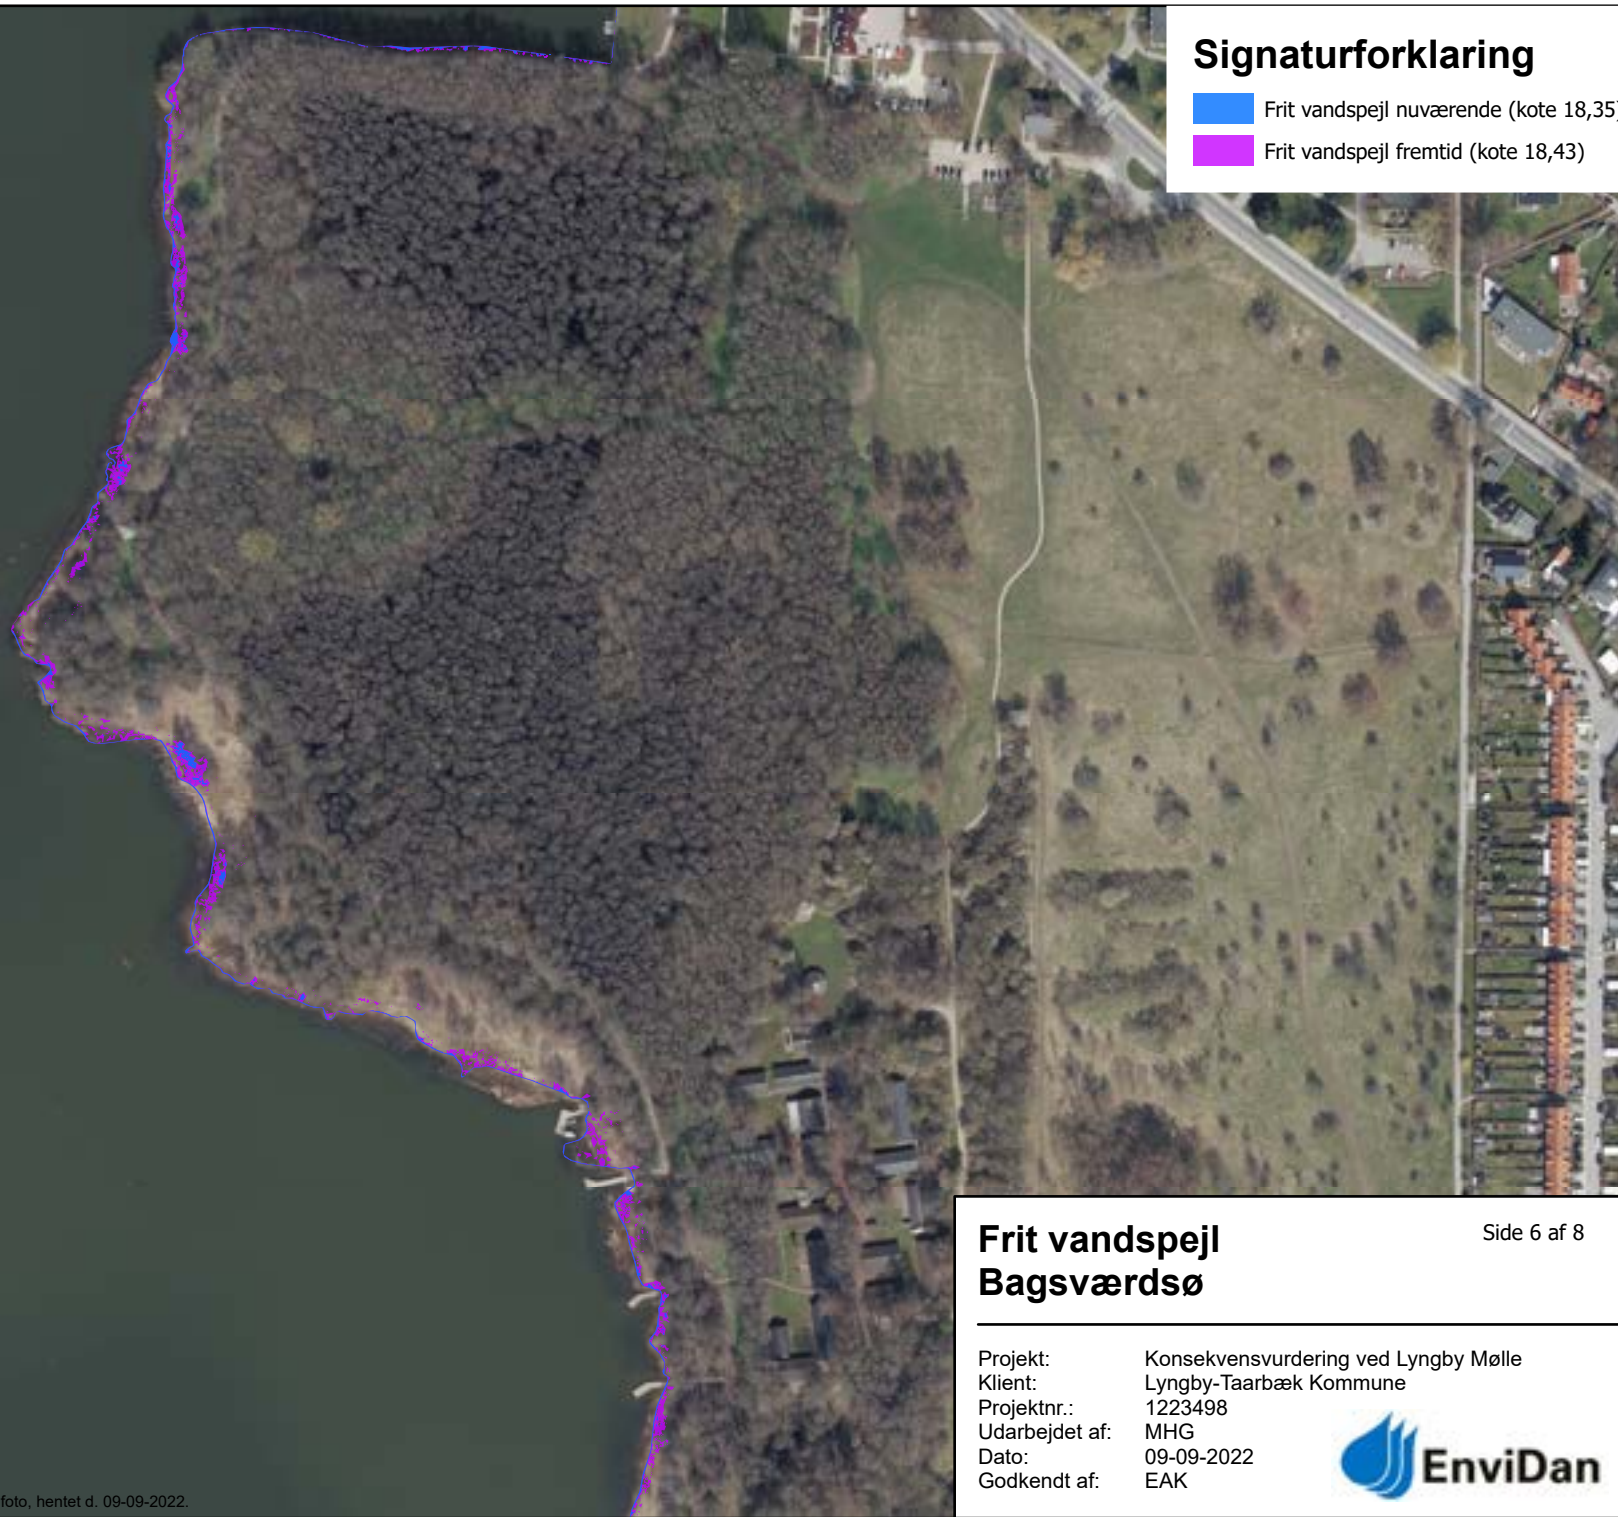
Frit vandspejl nuværende (kote 18,35)
-

Frit vandspejl fremtid (kote 18,43)

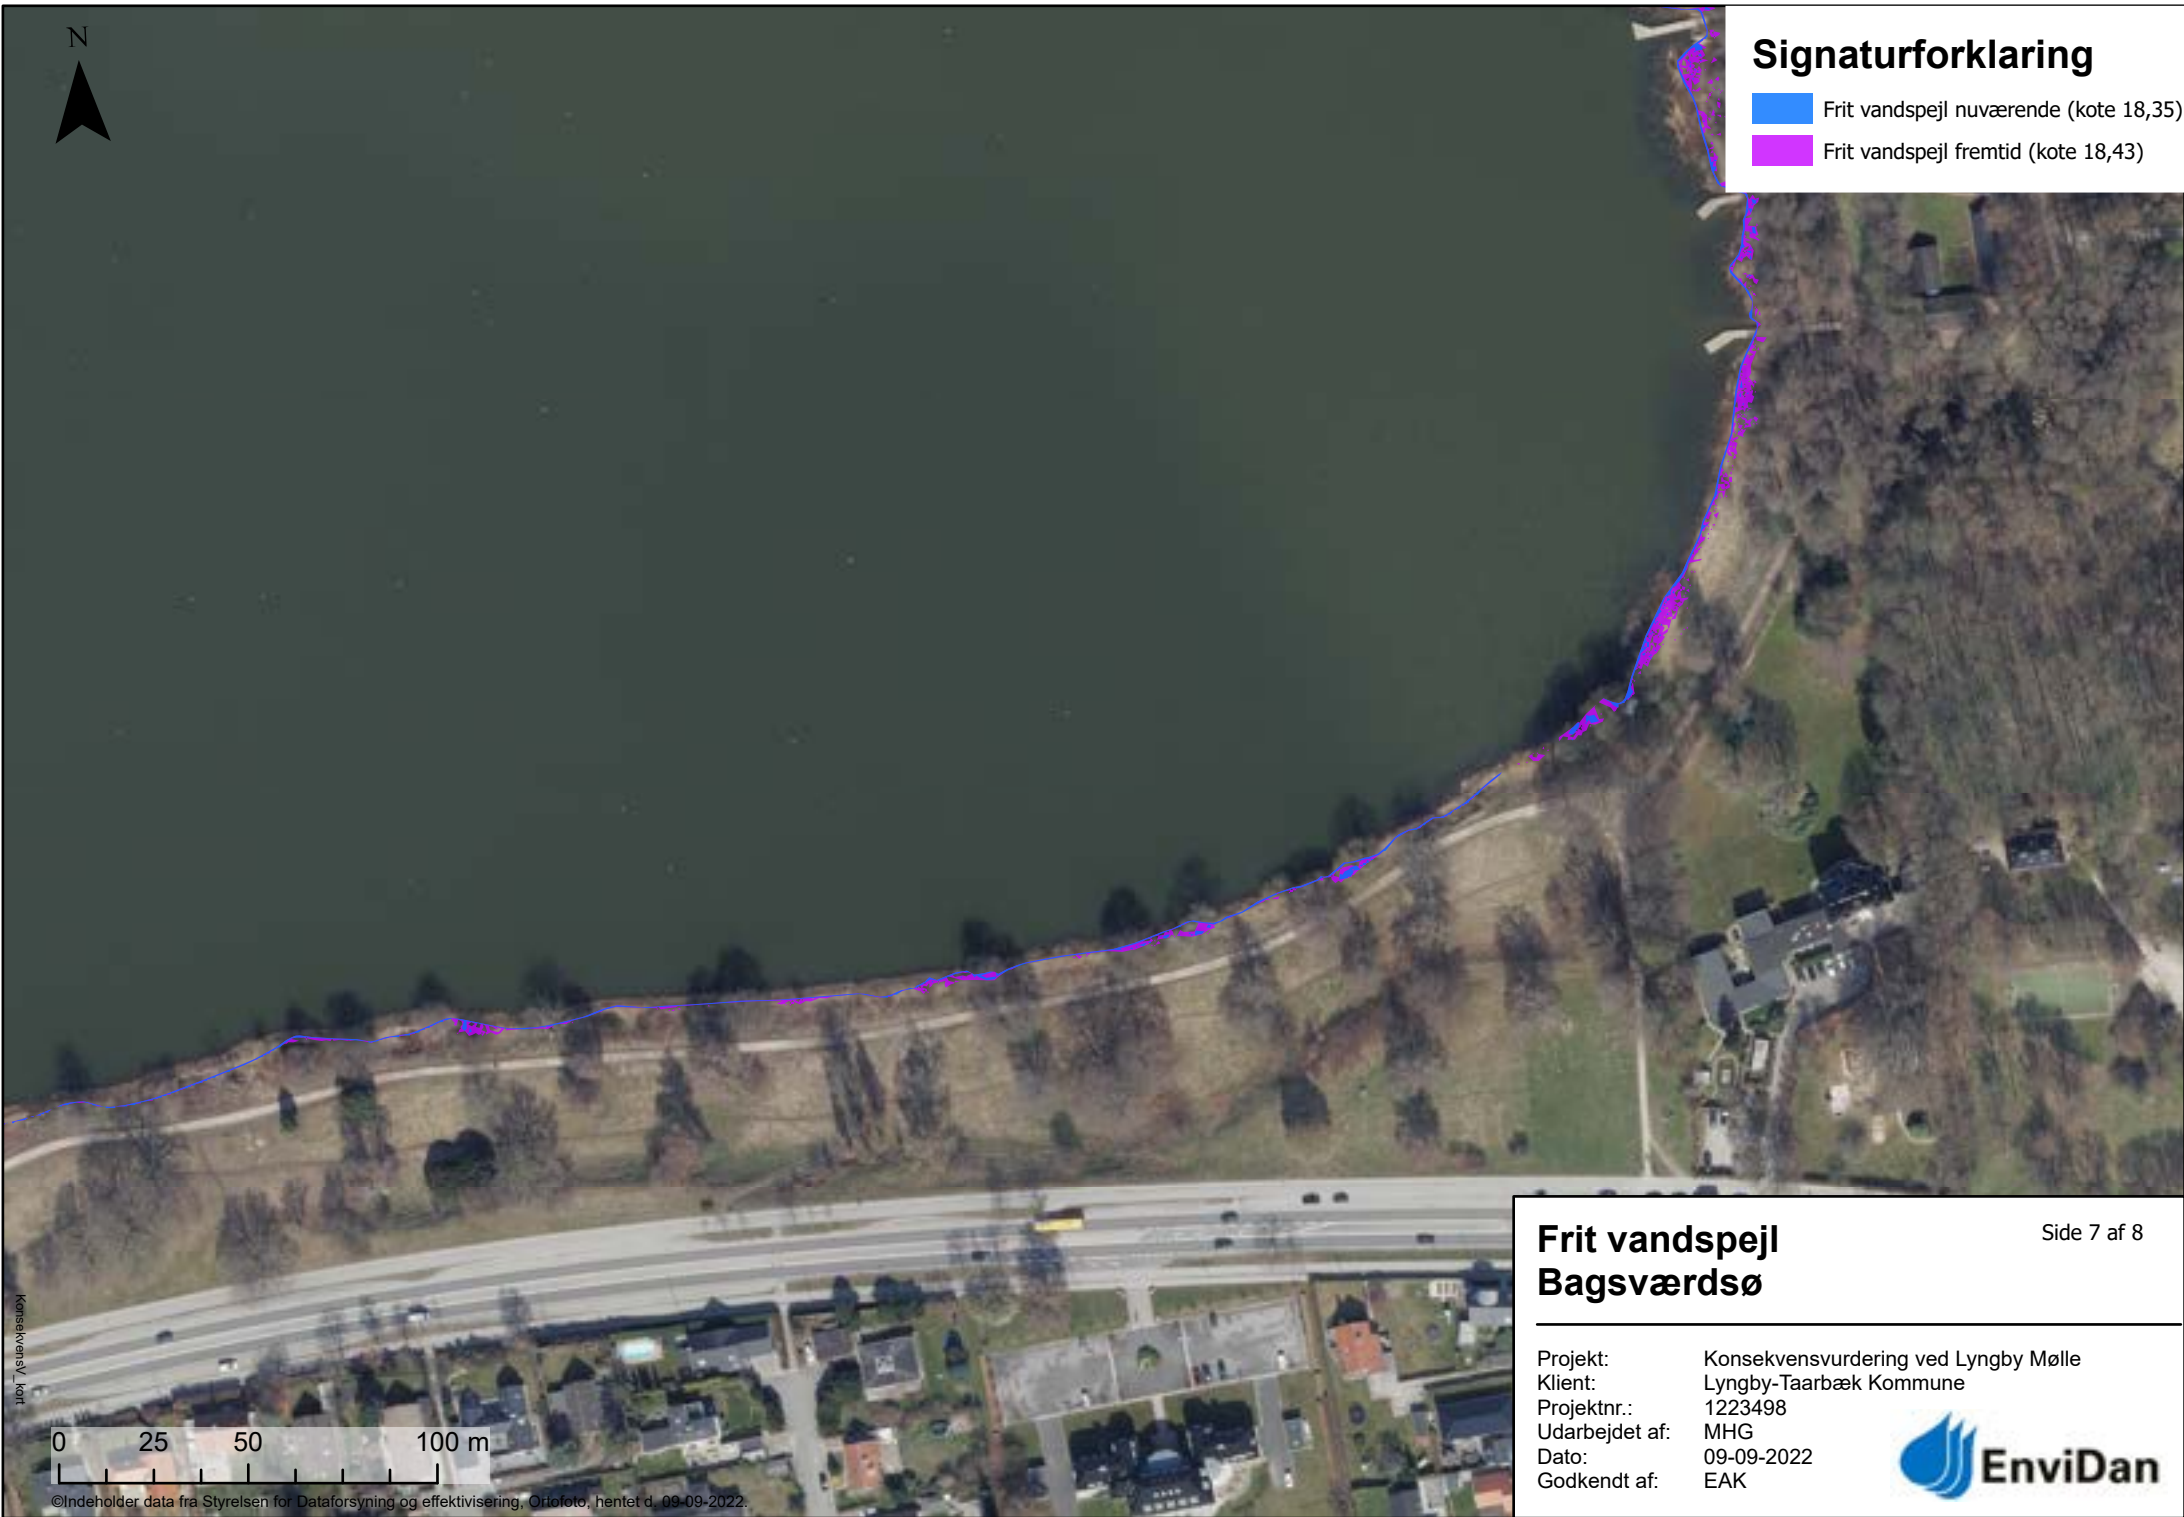
Frit vandspejl nuværende (kote 18,35)
-

Frit vandspejl fremtid (kote 18,43)

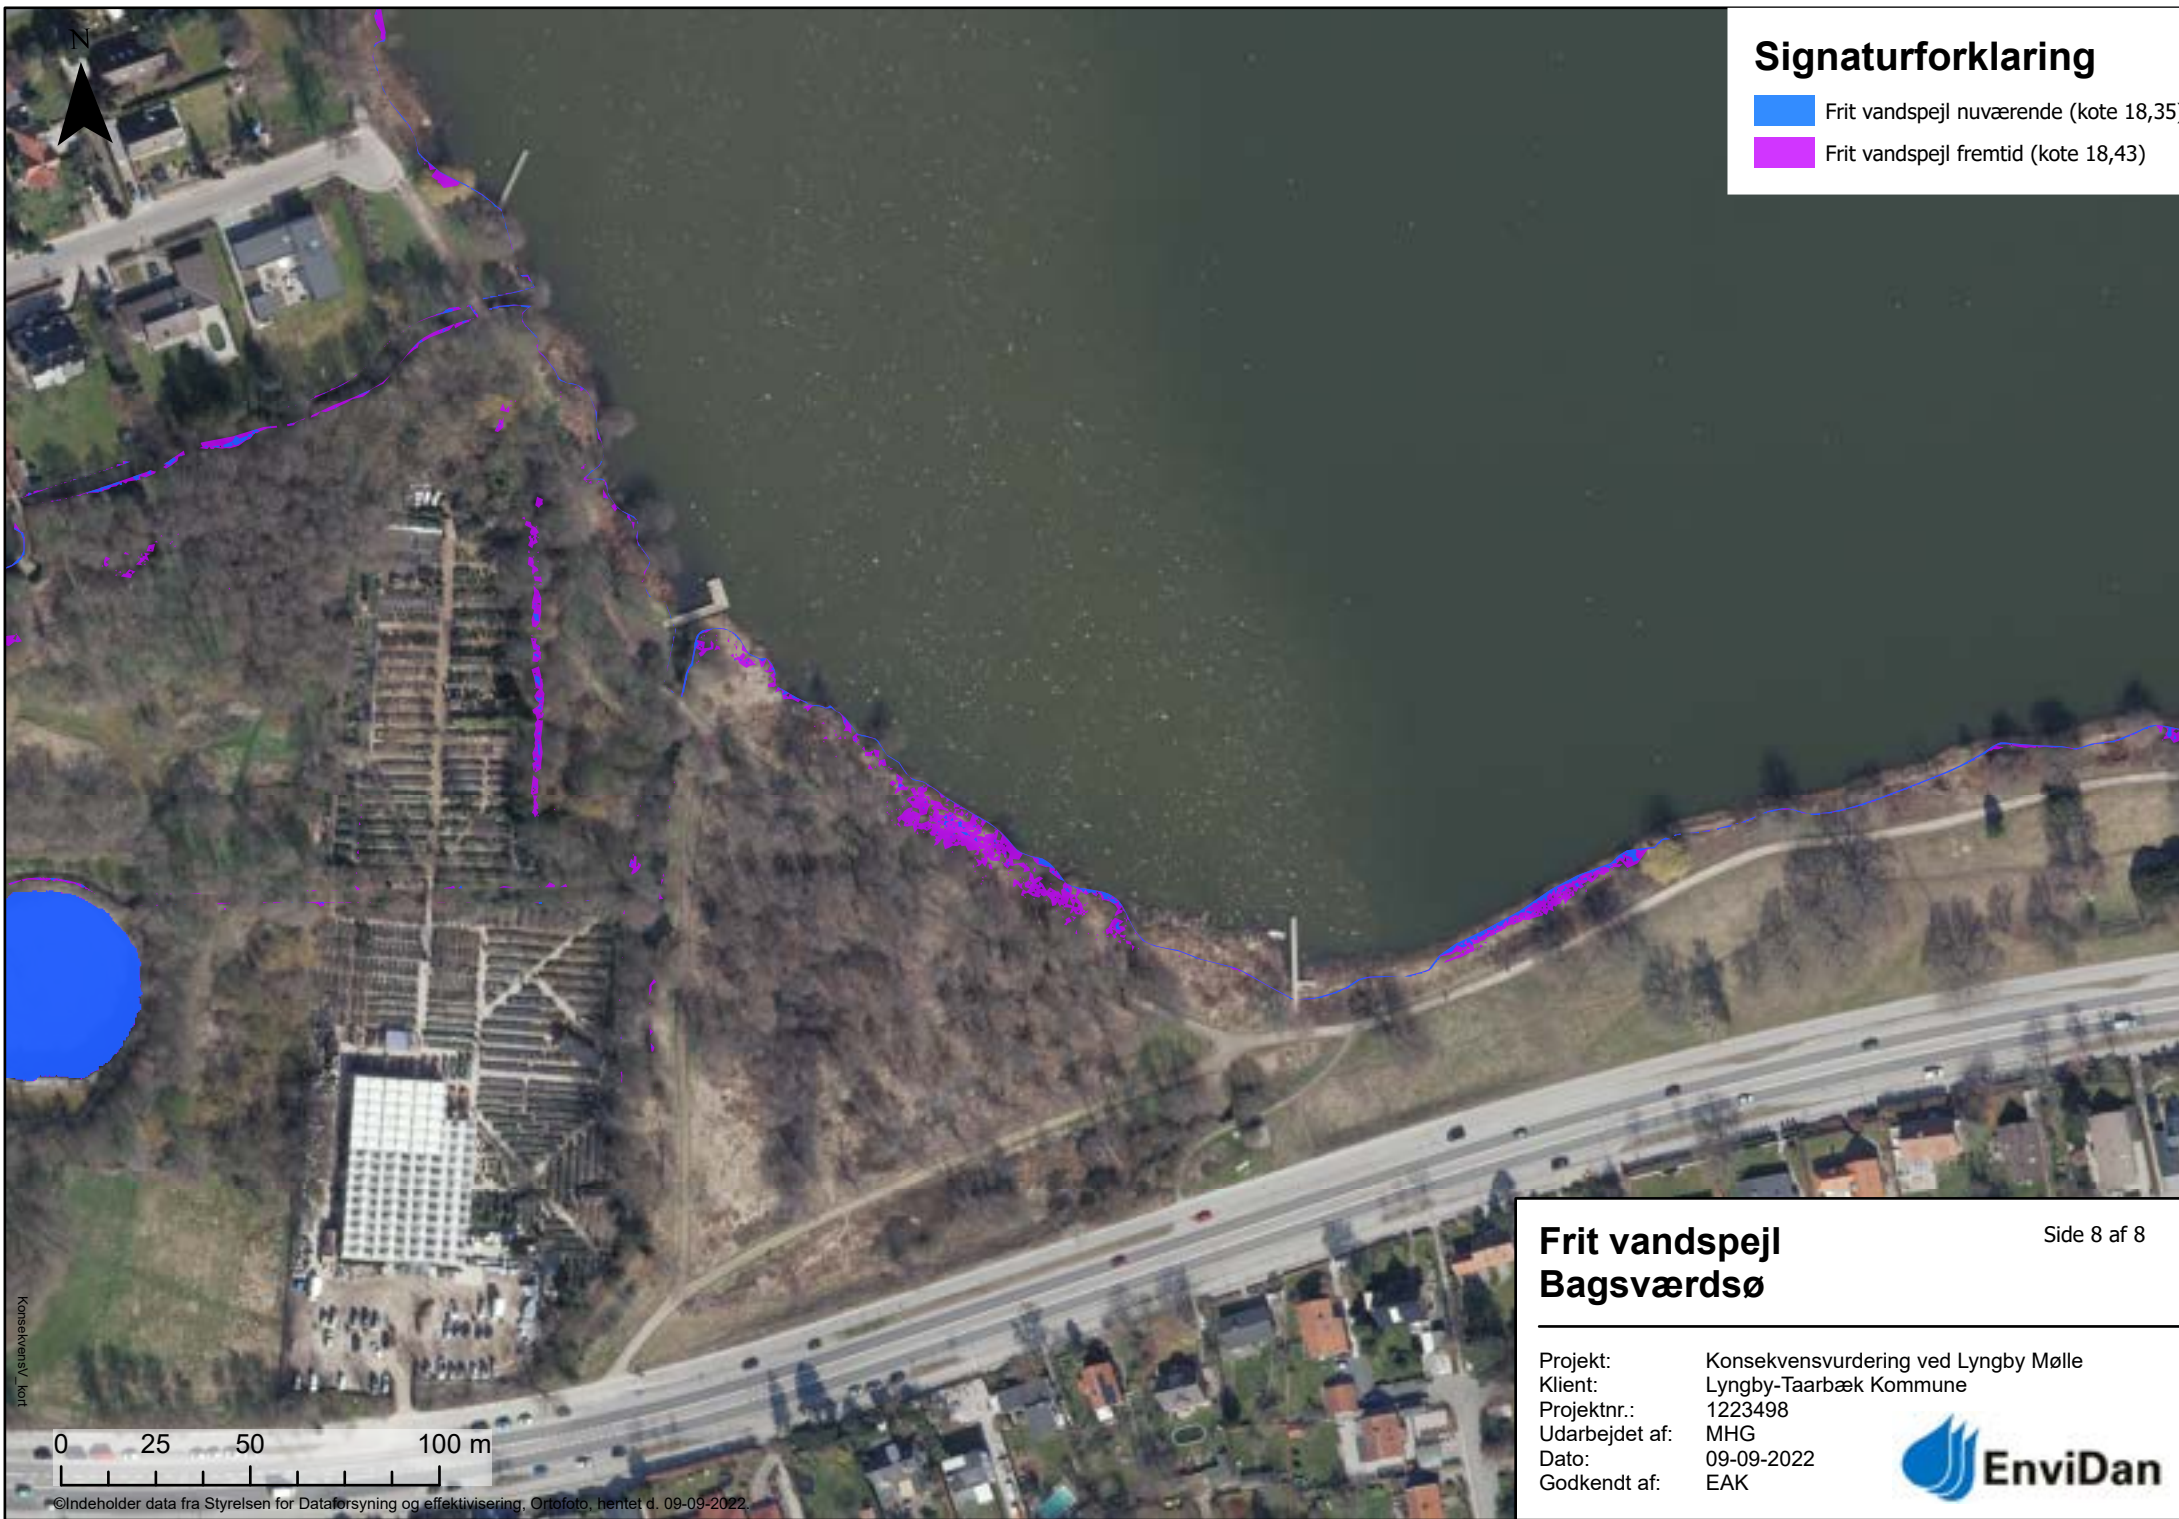
Frit vandspejl nuværende (kote 18,35)
-

Frit vandspejl fremtid (kote 18,43)
